NUOVA ATTIVITA' "CENTRO DI FORMAZIONE PERMANENTE SPECIALIZZATO IN CYBERSECURITY", RIQUALIFICAZIONE IMMOBILE E RECUPERO DI UNA PORZIONE DEL PARCO.

## REL. PATOLOGICA E D'INTERVENTO

# RELAZIONE MATERICO - PATOLOGICA E D'INTERVENTO

Edificio denominato "Villa Guzzi" situato in Lecco (LC), via allo Zucco 6.

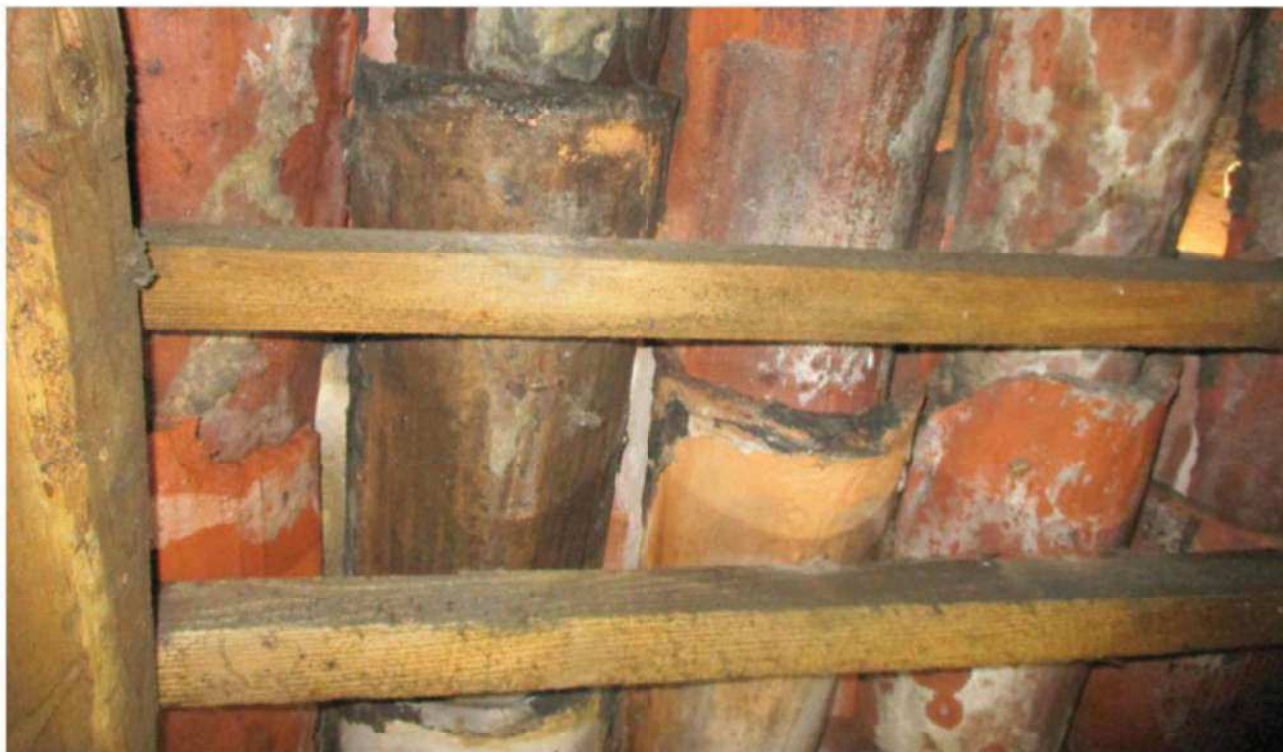
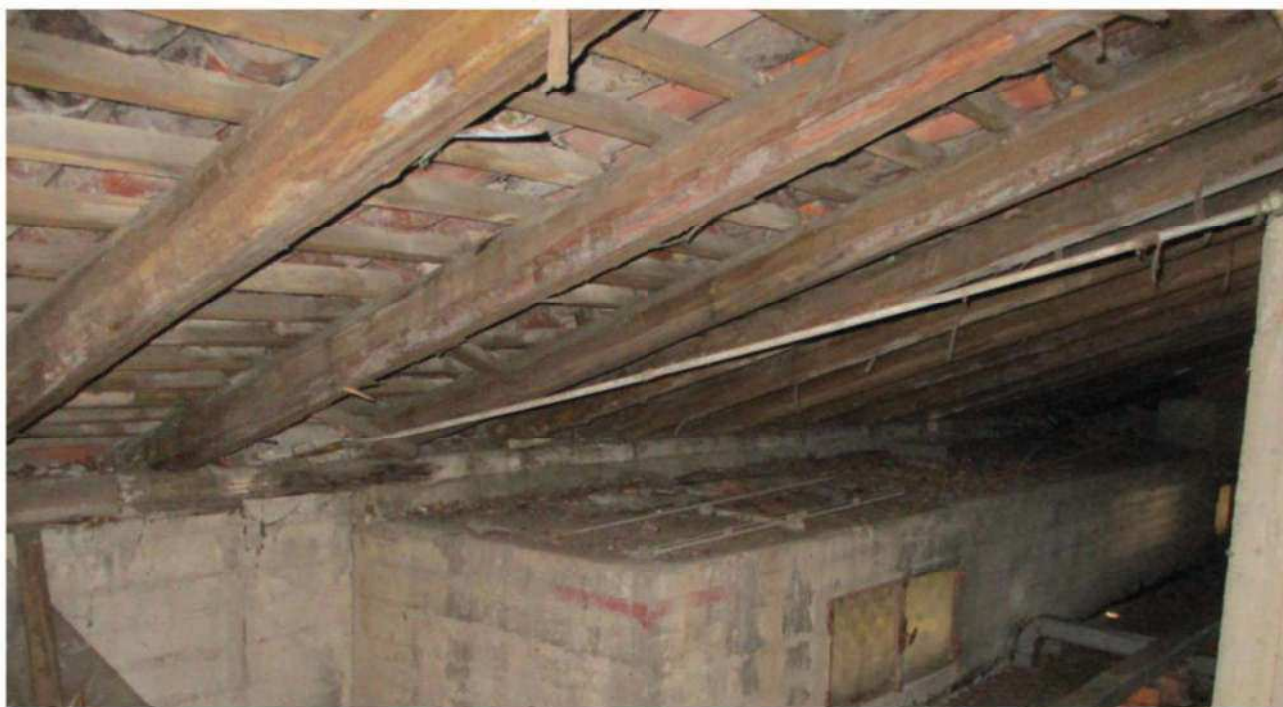
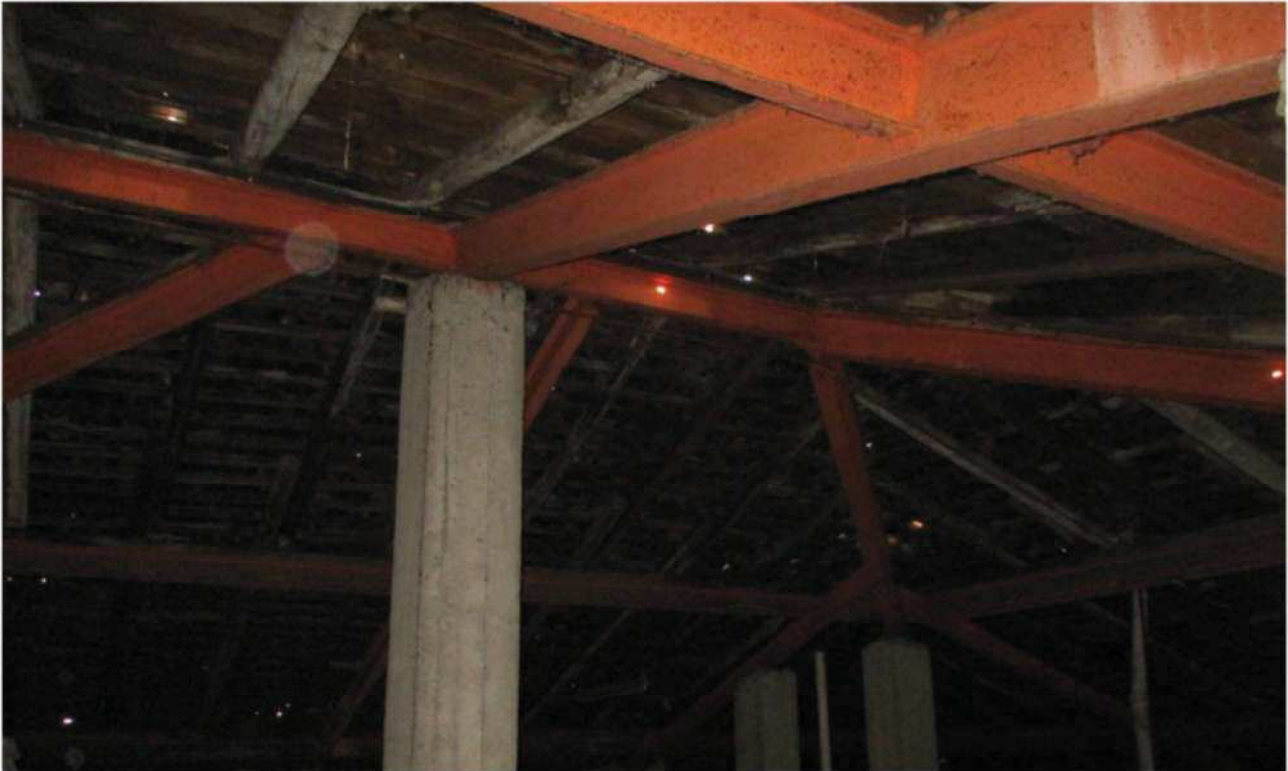
DEGRADO GENERALIZZATO PACCHETTO DI COPERTURA

La copertura qui analizzata è composta da una struttura secondaria lignea che sostiene i coppi in laterizio; questa è a sua volta sorretta da una struttura primaria metallica. Il manto di copertura è caratterizzato da una situazione di degrado generalizzato dovuto all'invecchiamento naturale della copertura stessa ed alla sua composizione. La copertura è infatti caratterizzata da una mancanza di materiale diffusa (che provoca le numerose infiltrazioni), fessurazioni in corrispondenza di alcuni dei coppi e marcescenza dell'orditura lignea.

- Mancanza di uno strato impermeabile;
- Invecchiamento dei materiali.

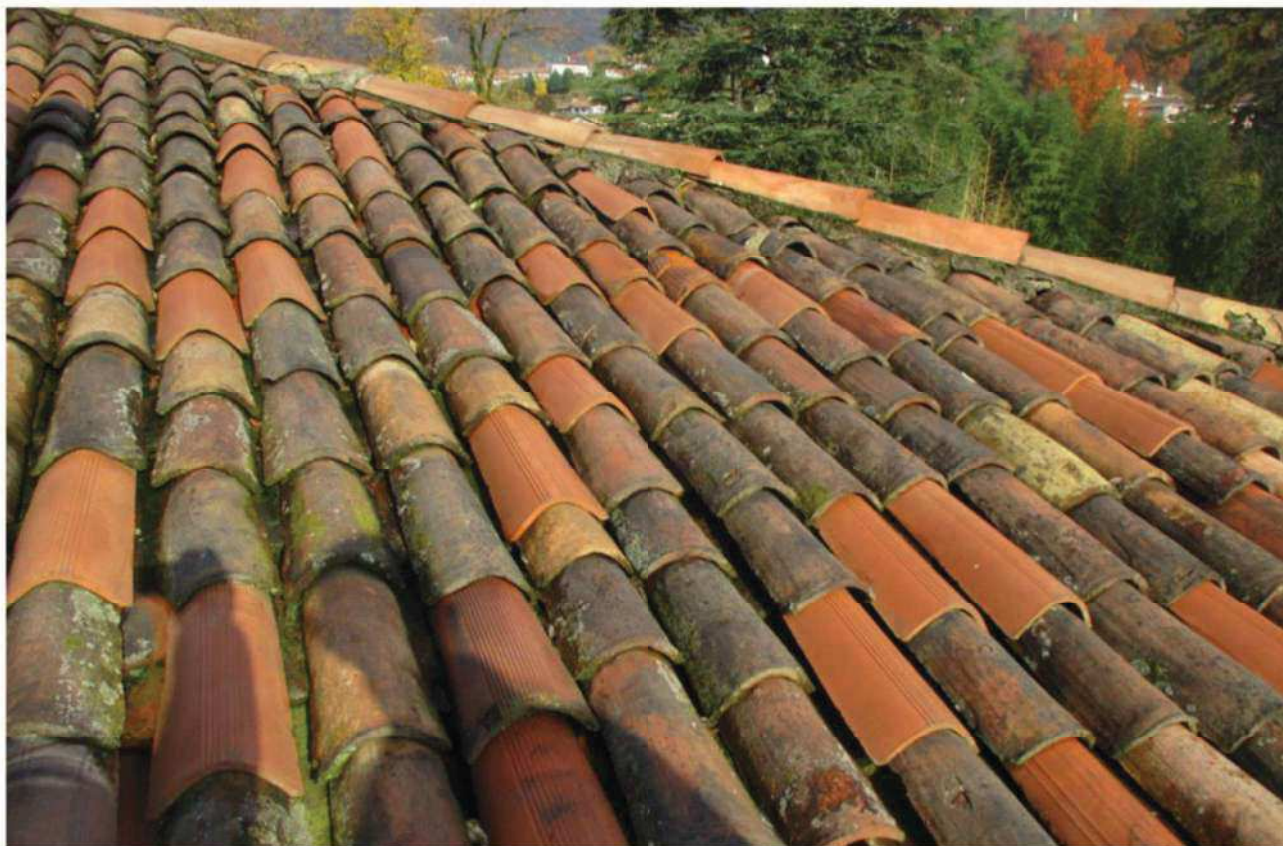
## PATINA BIOLOGICA

La patina biologica è costituita prevalentemente da microrganismi autotrofi, nel caso oggetto di studio di colore principalmente verde e collocati sul materiale laterizio. La presenza di essi è strettamente legata alla presenza di acqua frequente o stagnante e alle caratteristiche morfologiche del substrato a cui aderiscono (scabrosità, porosità, rientranze, ecc.).

- Presenza di acqua stagnante;
- Elevata umidità relativa;
- Esposizione diretta agli agenti atmosferici.

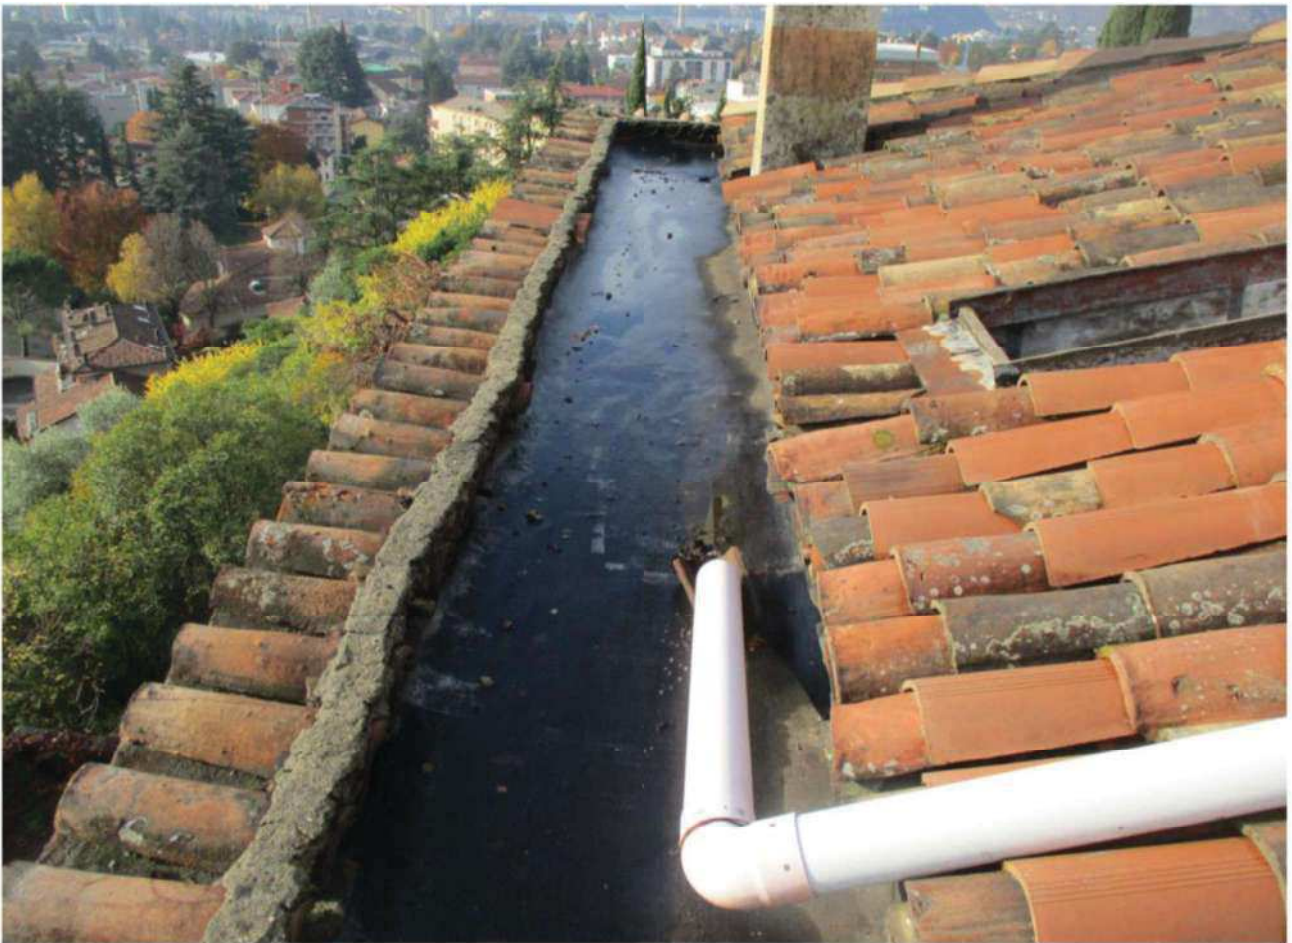
## DEGRADO GENERALIZZATO CANALE DI GRONDA

La gronda della villa risulta poco efficace nel far defluire correttamente le acque meteoriche: essa, infatti, risulta caratterizzata dalla presenza di acqua stagnante e di numerosi detriti, oltre ad essere non ben impermeabilizzata (e causando così ulteriori infiltrazioni).

- Mancanza di manutenzione;
- Esposizione diretta agli agenti atmosferici.

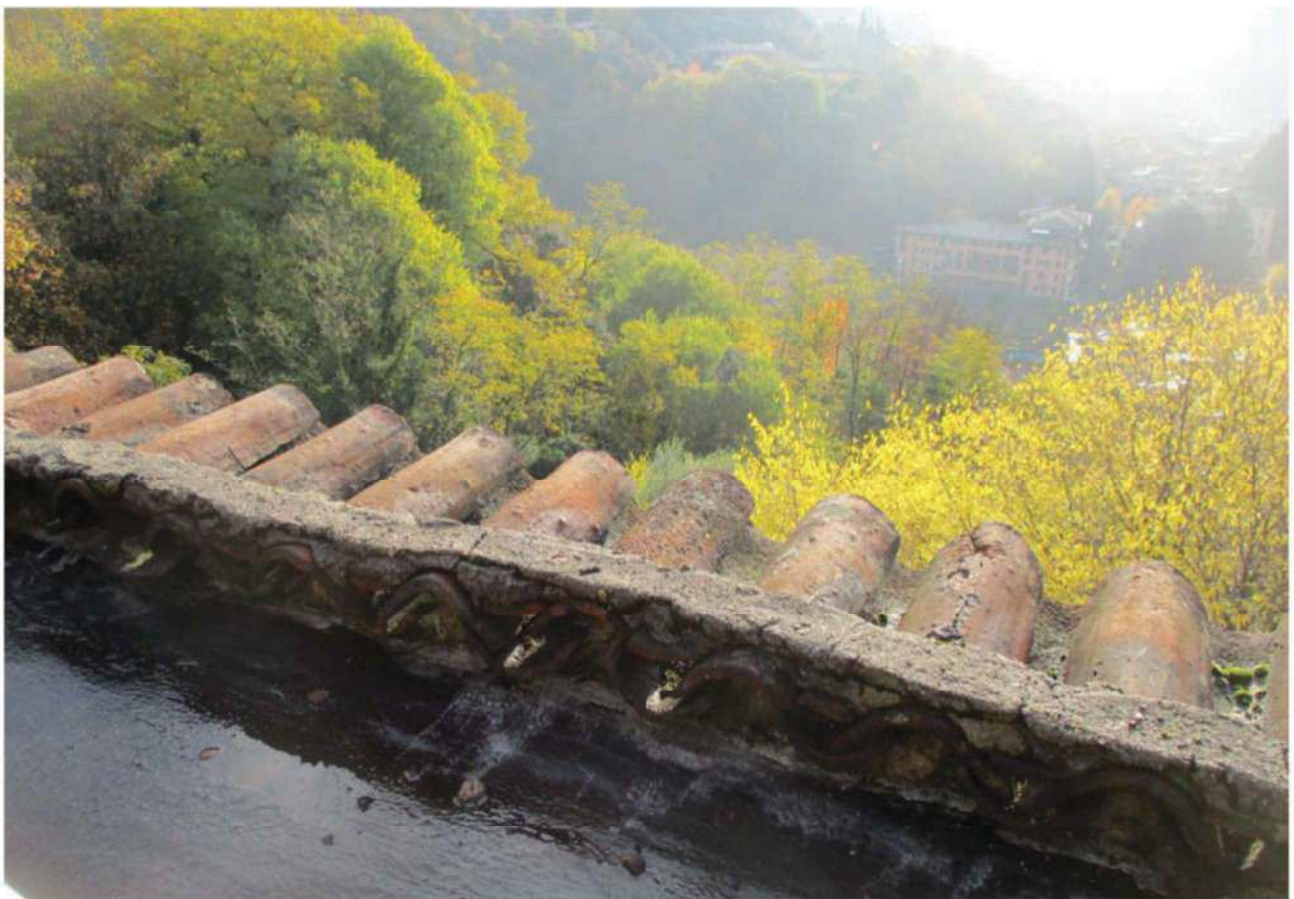
## MANCANZA DI MATERIALE E FESSURAZIONE MALTA

La gronda della villa presenta un decoro costituito da una fila di coppi. Questi ultimi sono collegati fra loro da uno strato di malta cementizia; tale malta si presenta globalmente degradata, poiché risulta, in numerose delle sue parti, fessurata e con porzioni mancanti. Ciò provoca la mancata adesione con i coppi, i quali diventano quindi soggetti a un elevato rischio di distacco e conseguente caduta.

- Ancoraggio non adeguato;
- Mancanza di manutenzione;
- Esposizione diretta agli agenti atmosferici.

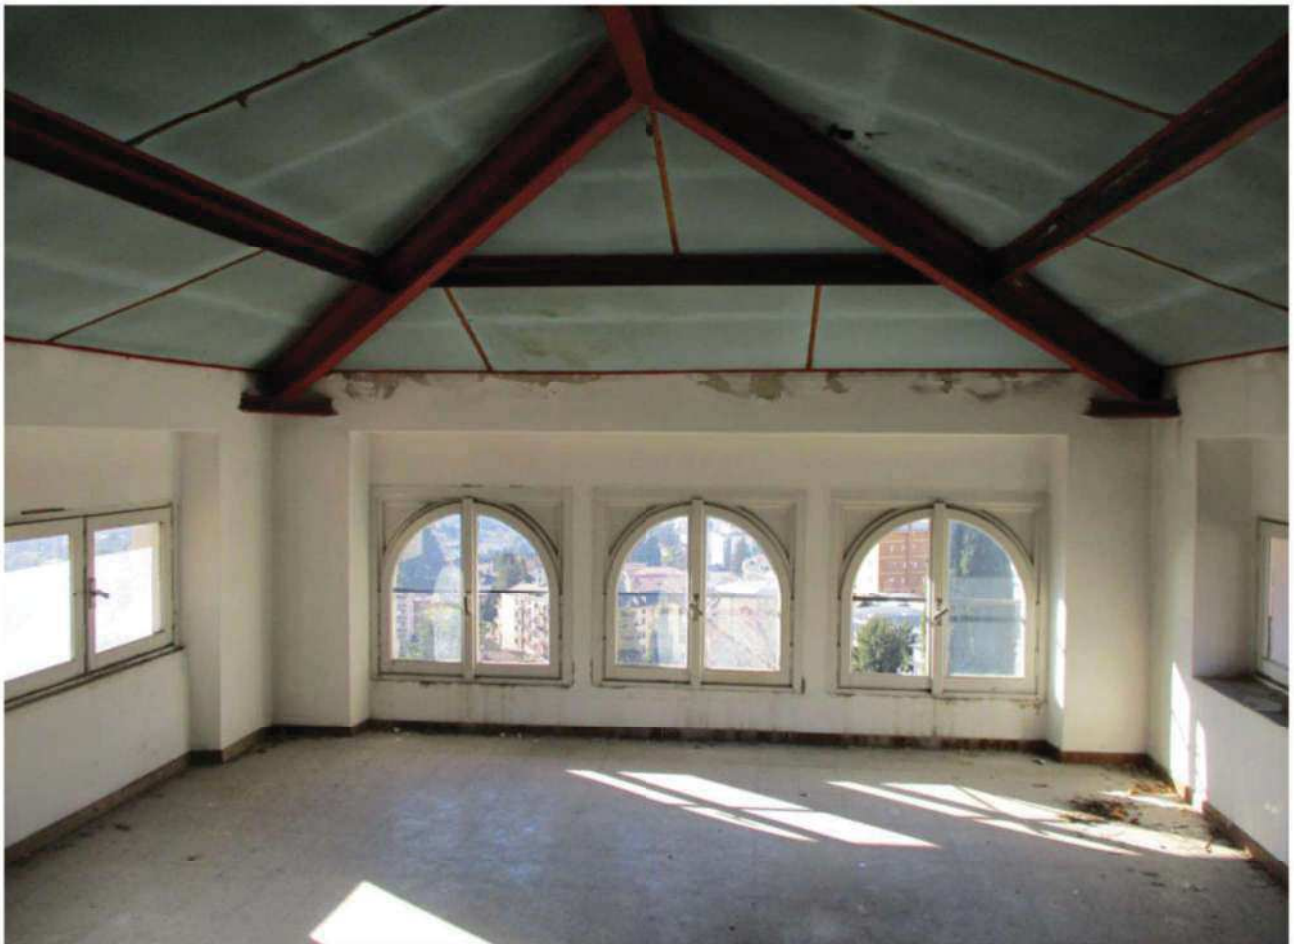
## TERMOFORESI

La copertura interna della torretta della villa è caratterizzata, in modo molto evidente, dal fenomeno della termoforesi; le parti non strutturali risultano annerite, andando a mostrare chiaramente la posizione della struttura.

- Marcata differenza di dispersione termica dei materiali utilizzati;
- Presenza di aria calma.

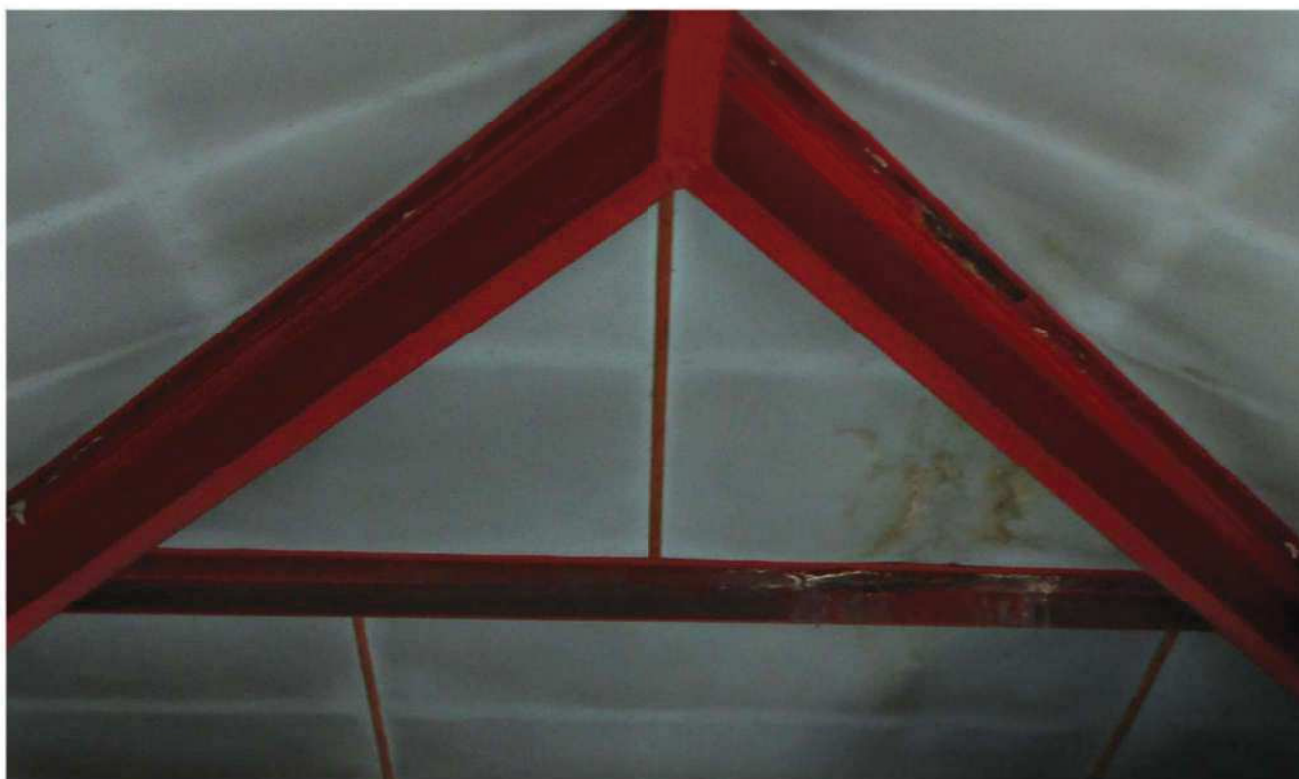
## MACCHIA

In corrispondenza dello strato interno della copertura è possibile notare la presenza di una macchia, riconosciuta come macchia causata dall'umidità / presenza di infiltrazioni di acqua.

- Migrazioni di acqua/umidità nella parete, in questo caso probabilmente causato da umidità accidentale dovuta da fuoriuscite di acqua dalle gronde e penetrazione di acqua dal manto di copertura.

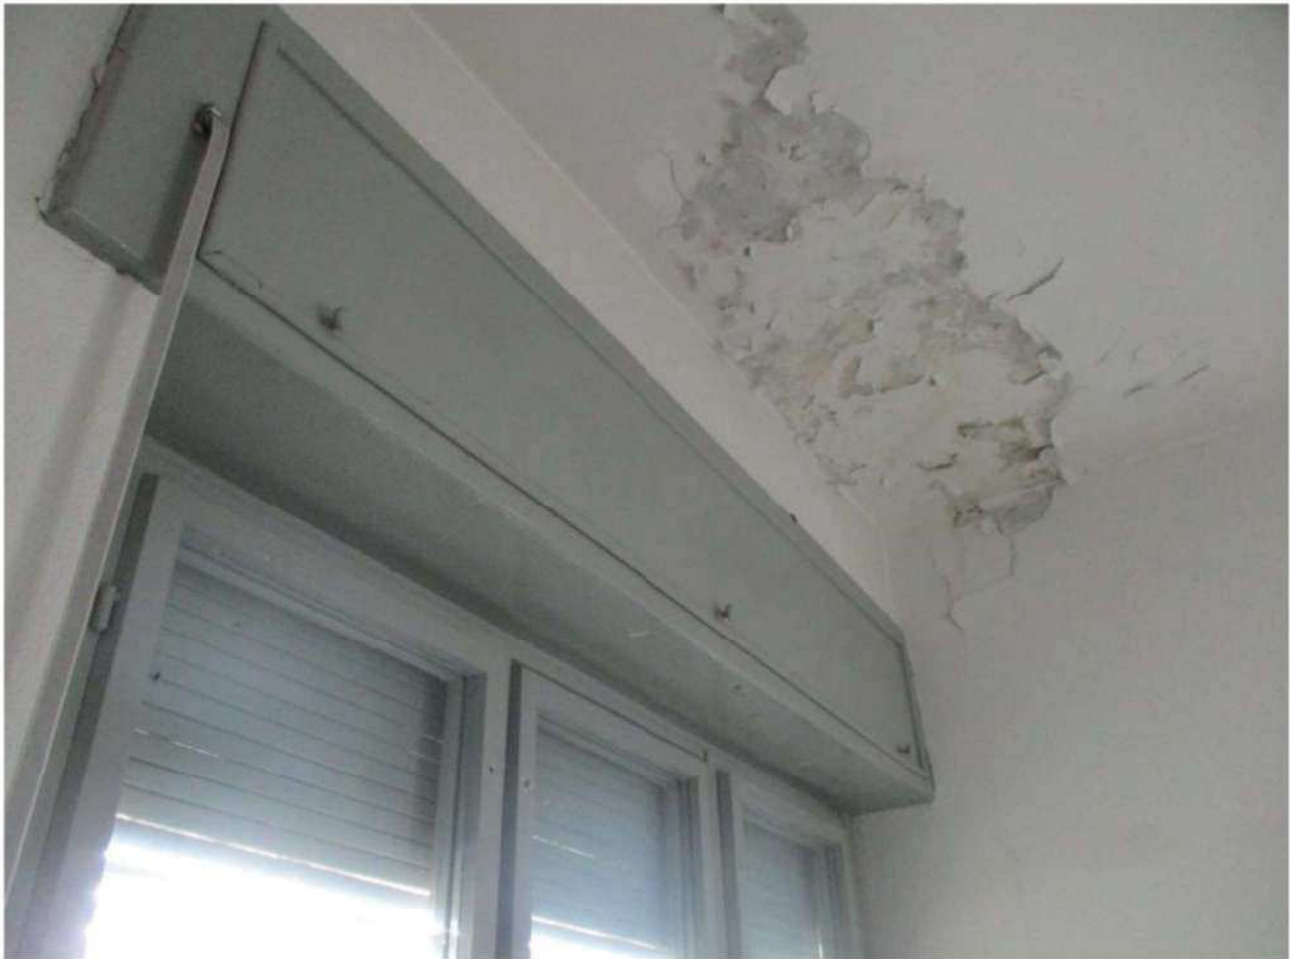
## ESFOLIAZIONE

Degrado progressivo di porzioni di tinteggiatura dei soffitti che si distaccano dagli strati sottostanti. Si presume sia causato da infiltrazioni di acqua e dalla presenza di elevata umidità relativa.

- Migrazioni di acqua/umidità nella parete, in questo caso probabilmente causato da umidità accidentale dovuta da fuoriuscite di acqua dalle gronde e penetrazione di acqua dal manto di copertura.

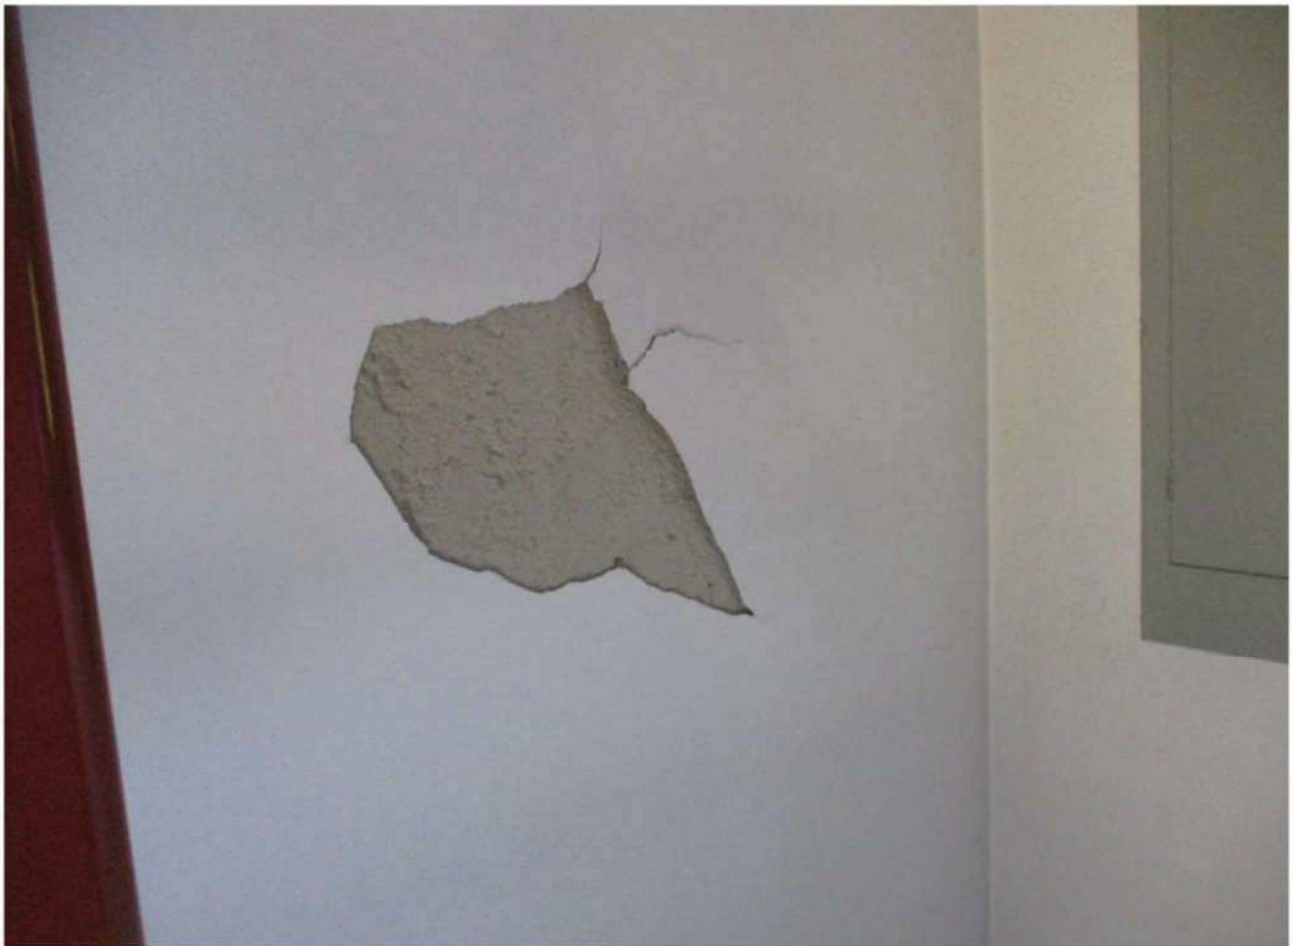
## DISTACCO E LACUNA DI MATERIALE

Il fenomeno del distacco si configura come un degrado progressivo, abbastanza diffuso sulle superfici intonacate; può assumere valori più o meno gravi a seconda della sua estensione. Nel caso preso in esame riguarda porzioni puntuali di soffittatura; come si può osservare il fenomeno, progredendo, porta alla lacuna di materiale con conseguente messa in luce del supporto murario.

- Migrazioni di acqua/umidità nella parete (umidità causata da fuoriuscita da gronde e pluviali difettosi, infiltrazioni di acqua in micro-fessure del supporto, umidità di condensazione, ecc.);
- Perdita di coesione del legante;
- Interazione supporto murario-rivestimento (ritiri di intonaci e murature, assestamenti).

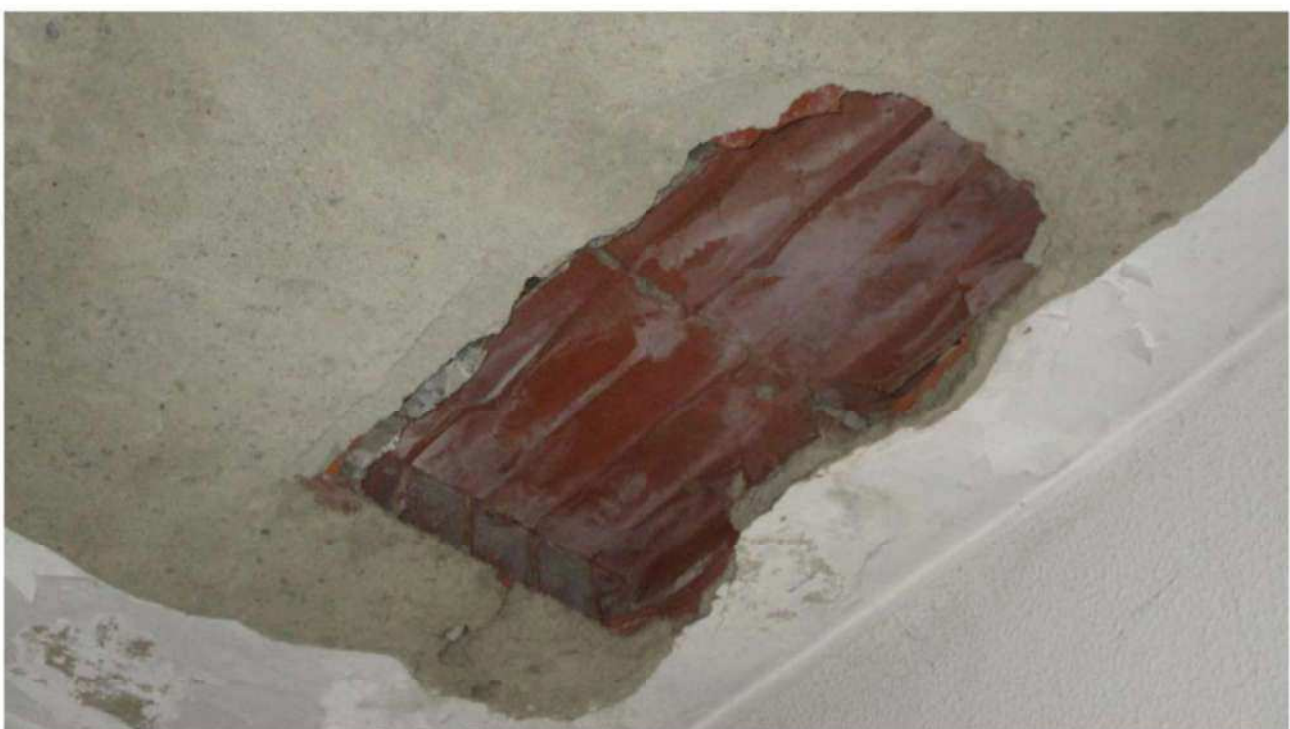
#### SFONDELLAMENTO

Il degrado analizzato è relativo a un solaio in laterocemento presente all'interno della villa. Si osserva come le porzioni inferiori delle pignatte abbiano subito un disacco, includendo anche distacchi di intonaco e piccole porzioni murarie. Questa patologia è tipica di solai esposti per un periodo piuttosto lungo a intemperie ambientali, i quali, senza una adeguata manutenzione, possono far filtrare acqua e umidità.

- Infiltrazioni di acqua e/o umidità;
- Compressioni o dilatazioni che interessano il solaio;
- Utilizzo di calcestruzzo poroso.

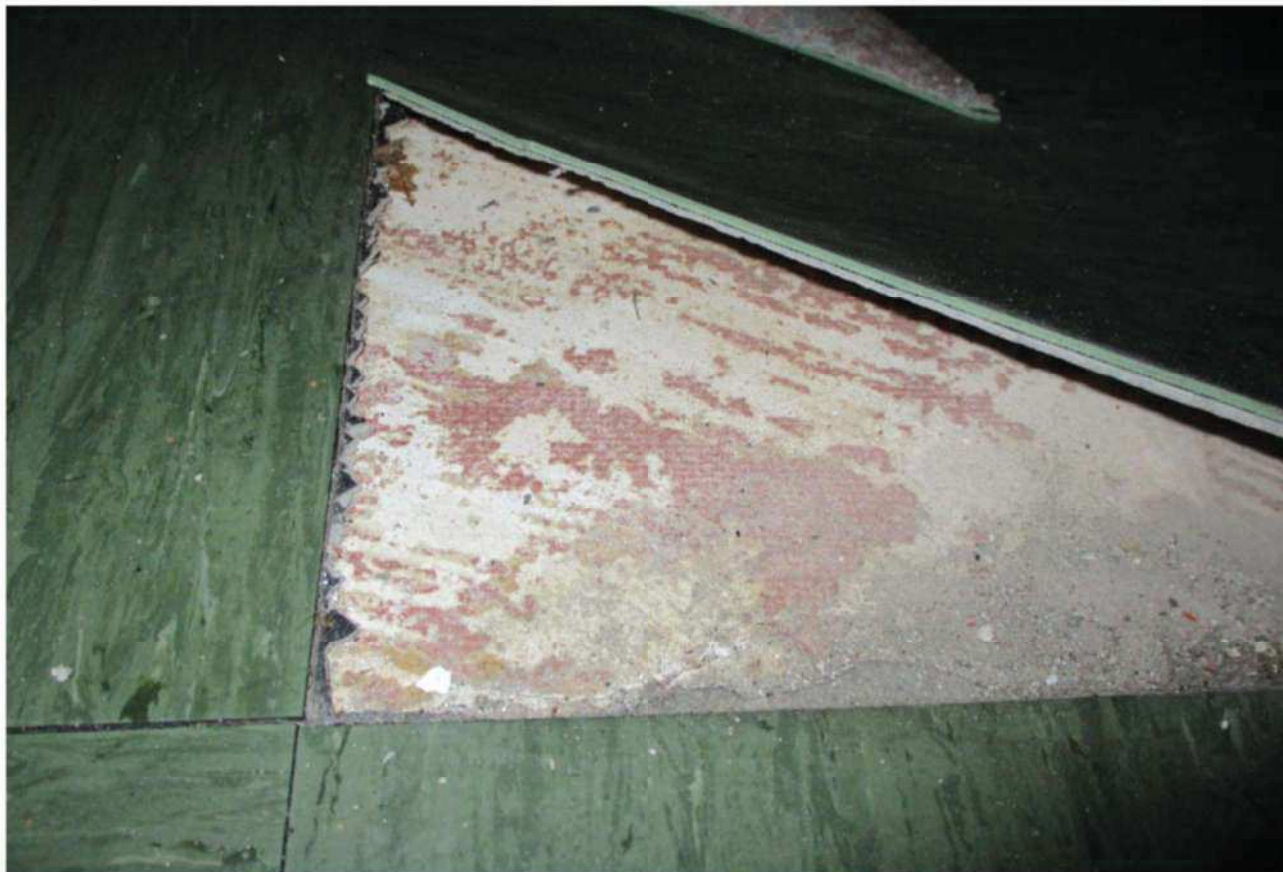
## SCOLLAMENTO PAVIMENTAZIONE IN LINOLEUM

Il rivestimento leggero della pavimentazione risulta soggetto a scollamento; il fenomeno dello scollamento si manifesta principalmente attraverso bolle e rigonfiamenti del rivestimento incollato. L'intero processo riguarda il supporto, i prodotti utilizzati per lo strato di adesione e il rivestimento vero e proprio.

- Presenza di umidità anormale in corrispondenza del supporto;

- Perdita di coesione del legante.

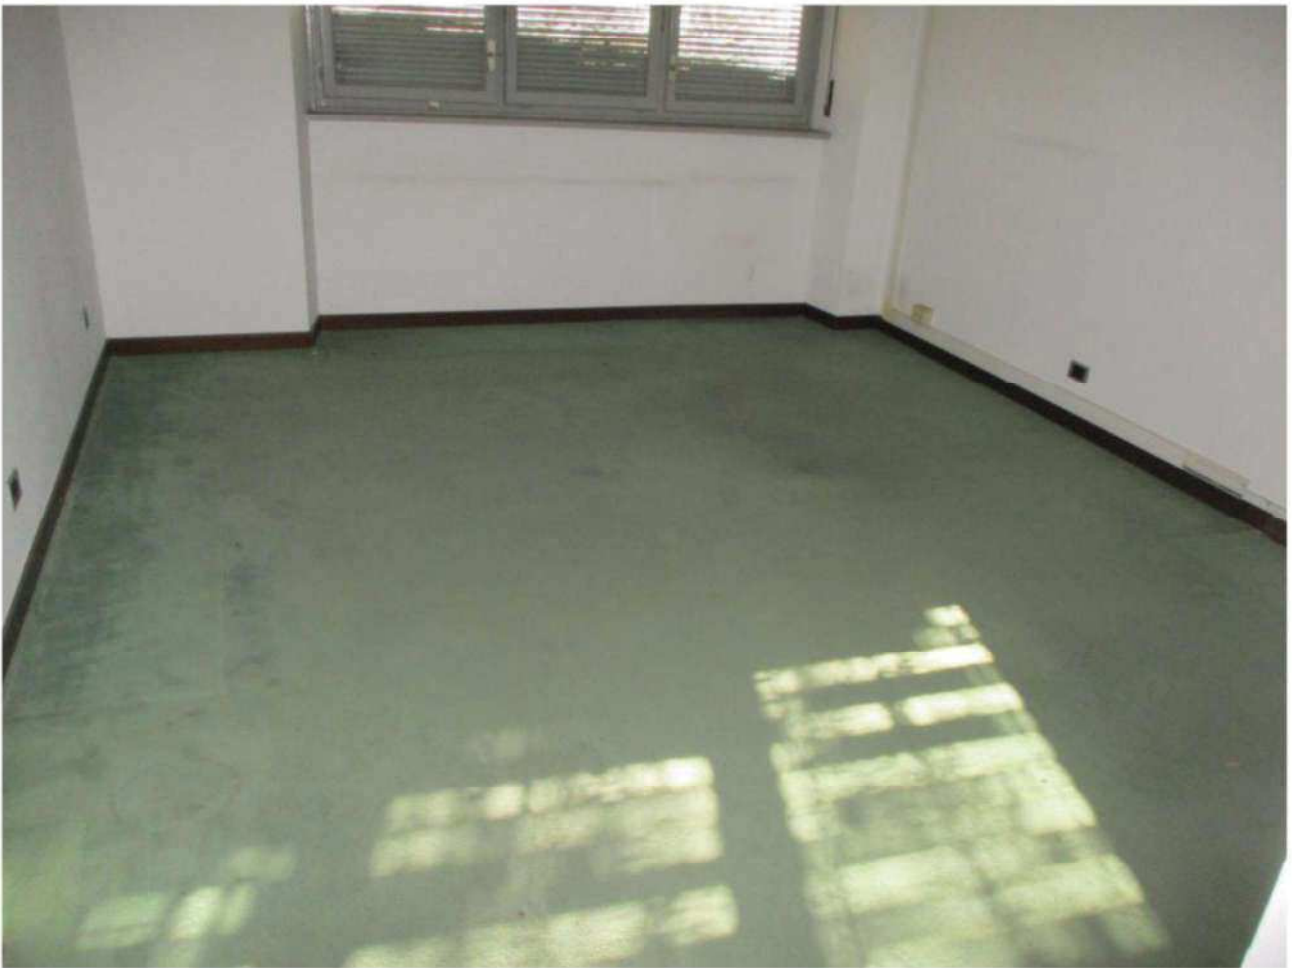
#### RIGONFIAMENTO, MACCHIE E ALTERAZIONE CROMATICA PAVIMENTAZIONE IN MOQUETTE

I fenomeni riscontrati in relazione alla pavimentazione in moquette si possono suddividere in due categorie: il rigonfiamento è un processo meccanico, indicativo del fatto che il materiale ha perso la sua capacità di coesione; macchie e alterazioni sono invece patologie legate all'aspetto del materiale, il quale ha perduto le sue caratteristiche cromatiche originarie.

- Utilizzo prolungato nel tempo (usura);
- Presenza di umidità;
- Esposizione a raggi solari;
- Mancanza di manutenzione;
- Perdita di coesione del legante.

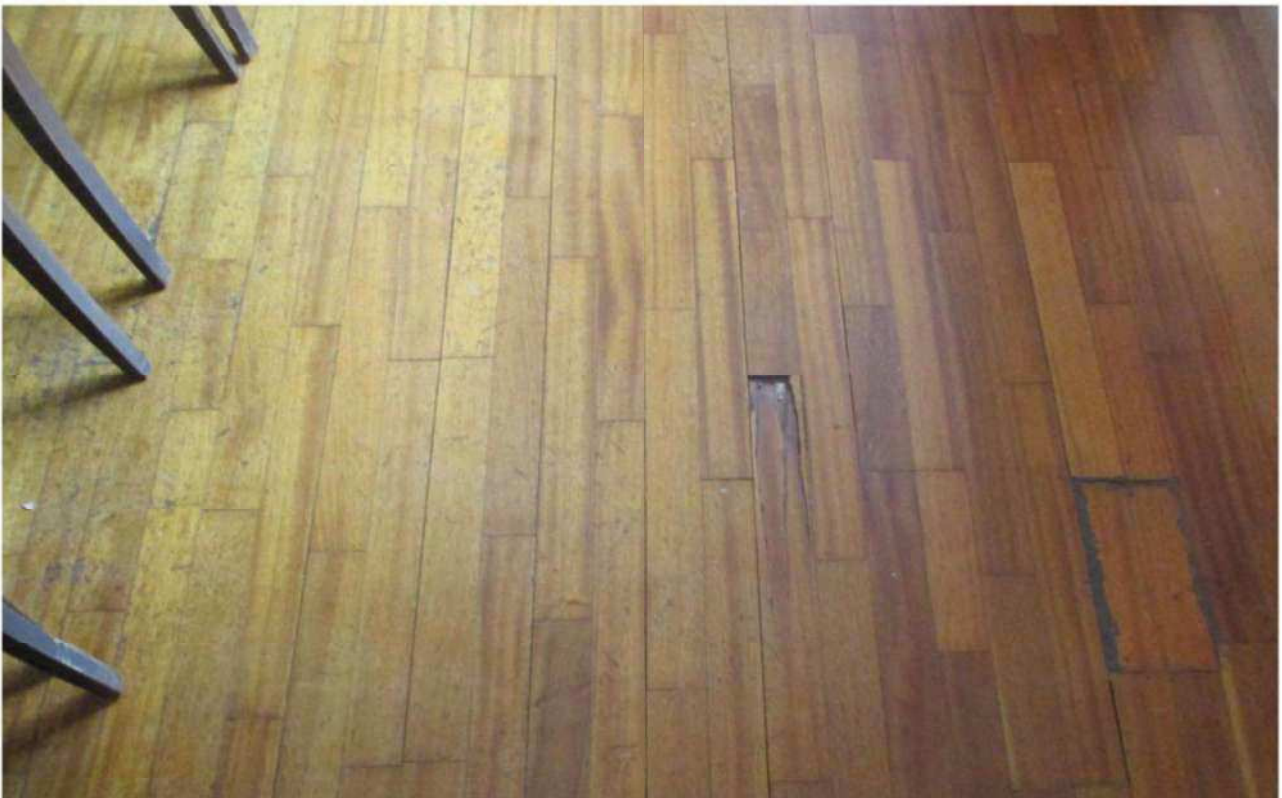
## DEGRADO GENERALIZZATO PARQUET

Il parquet analizzato presenta degradi diffusi superficiali, quali segni di usura, graffi, alterazioni fotocromatiche e deposito di materiale. Sono inoltre presenti forme di degrado puntali come piccole mancanze di materiale.

- Utilizzo prolungato nel tempo (usura);
- Esposizione a raggi solari;
- Mancanza di manutenzione.

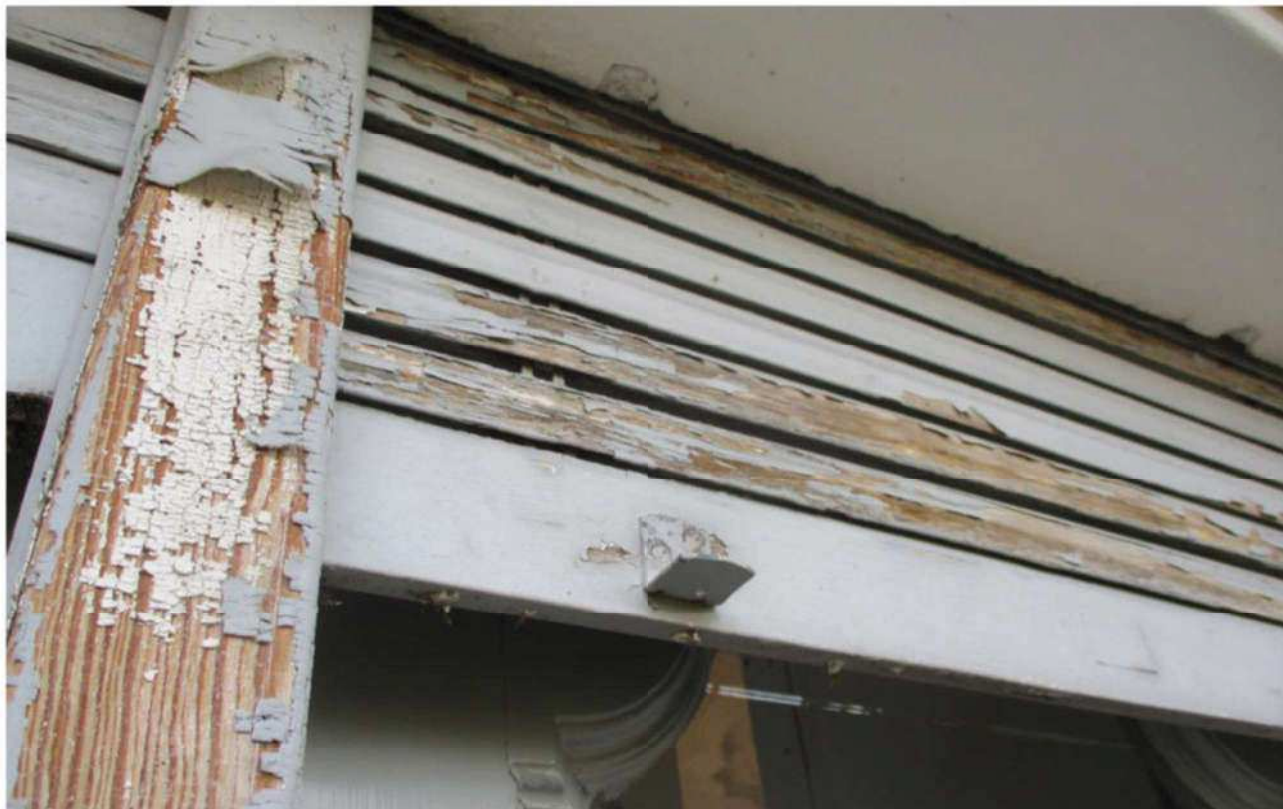
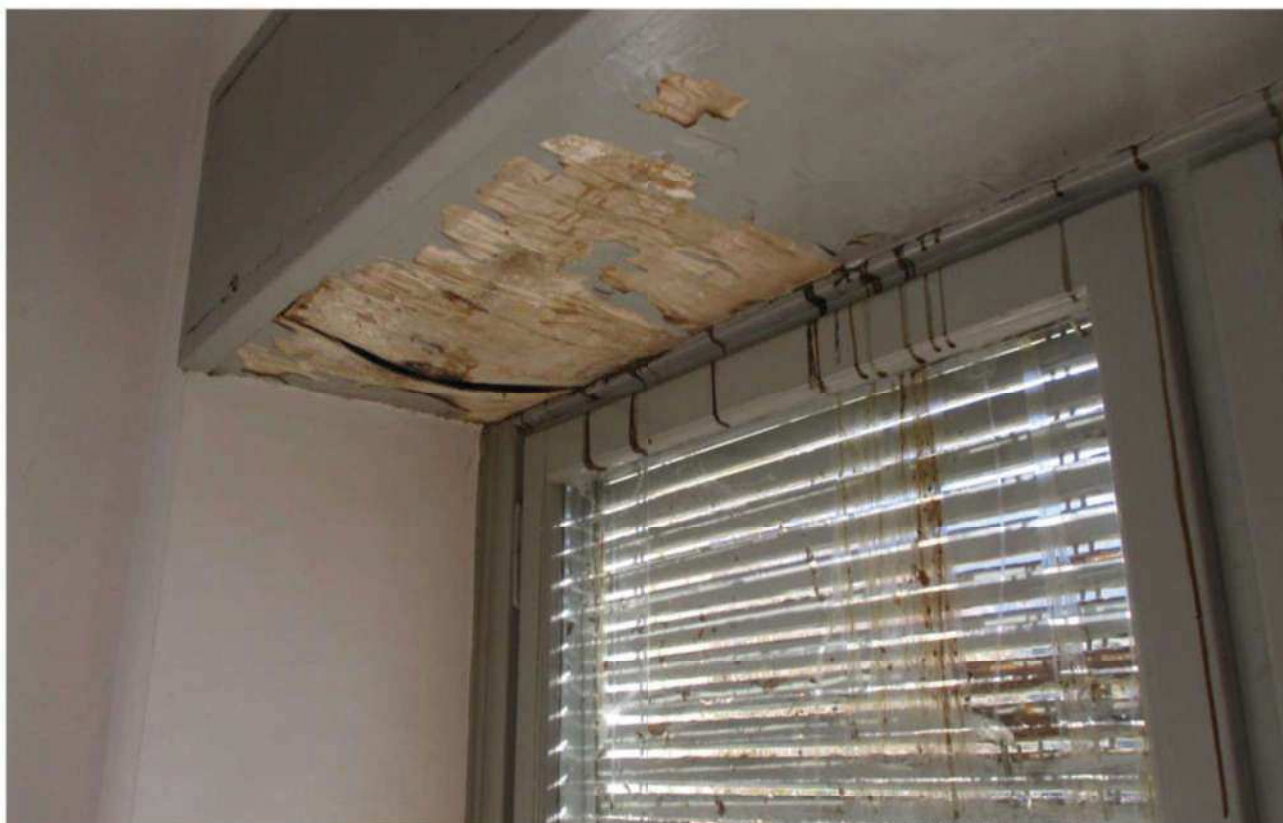
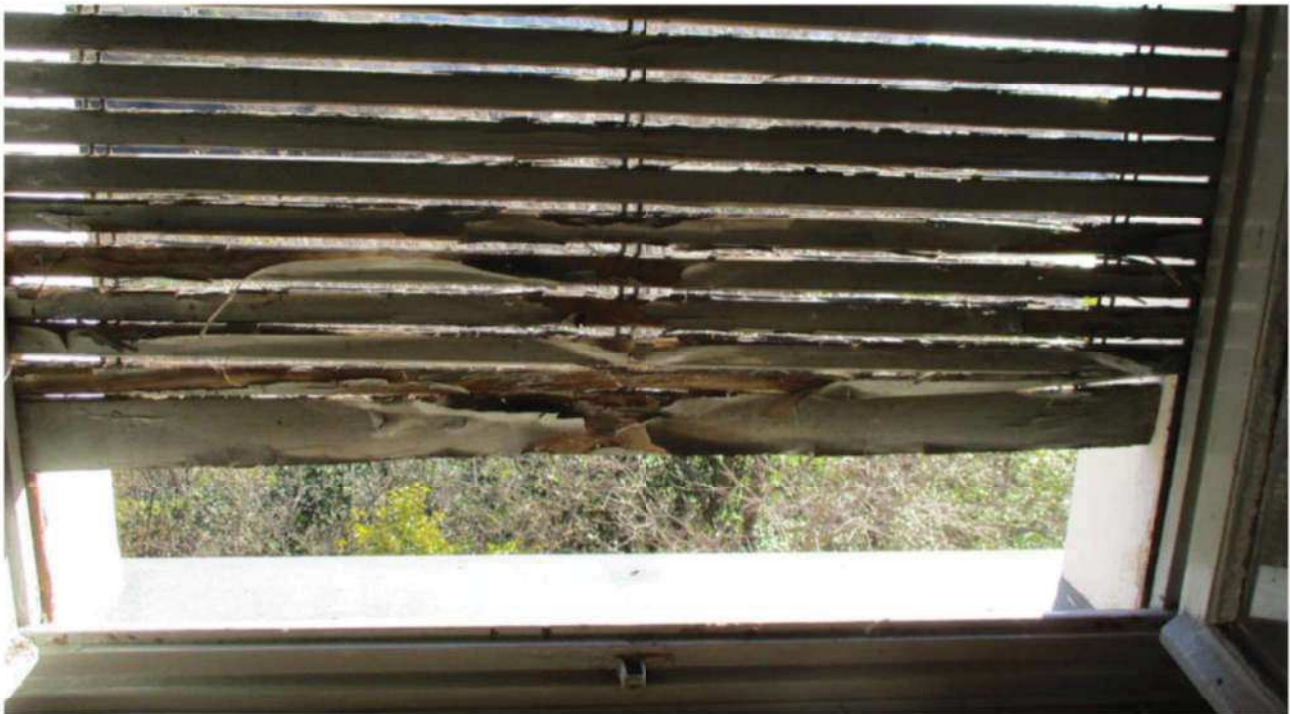
ESFOLIAZIONE

La degradazione si manifesta largamente e in maniera diffusa su tutte le componenti lignee dei serramenti; essa è un fenomeno in progressione e si manifesta con incrinature della superficie tinggiata che penetrano sino al supporto, causando locali innalzamenti di pellicola e con il passare del tempo distacchi di materiale.

- Presenza di acqua e umidità e infiltrazioni;
- Naturale invecchiamento del prodotto verniciante;
- Esposizione al sole e agli altri agenti atmosferici degli strati superficiali.

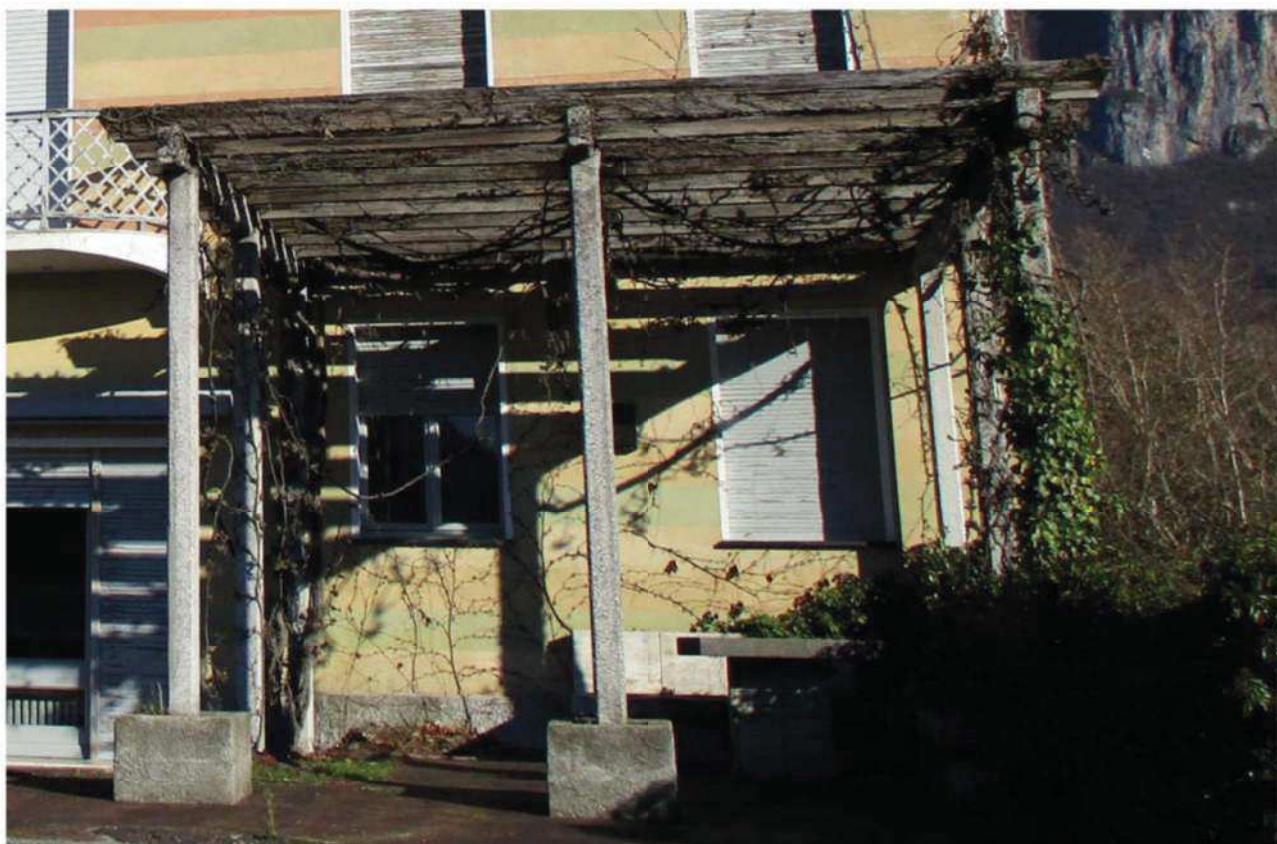
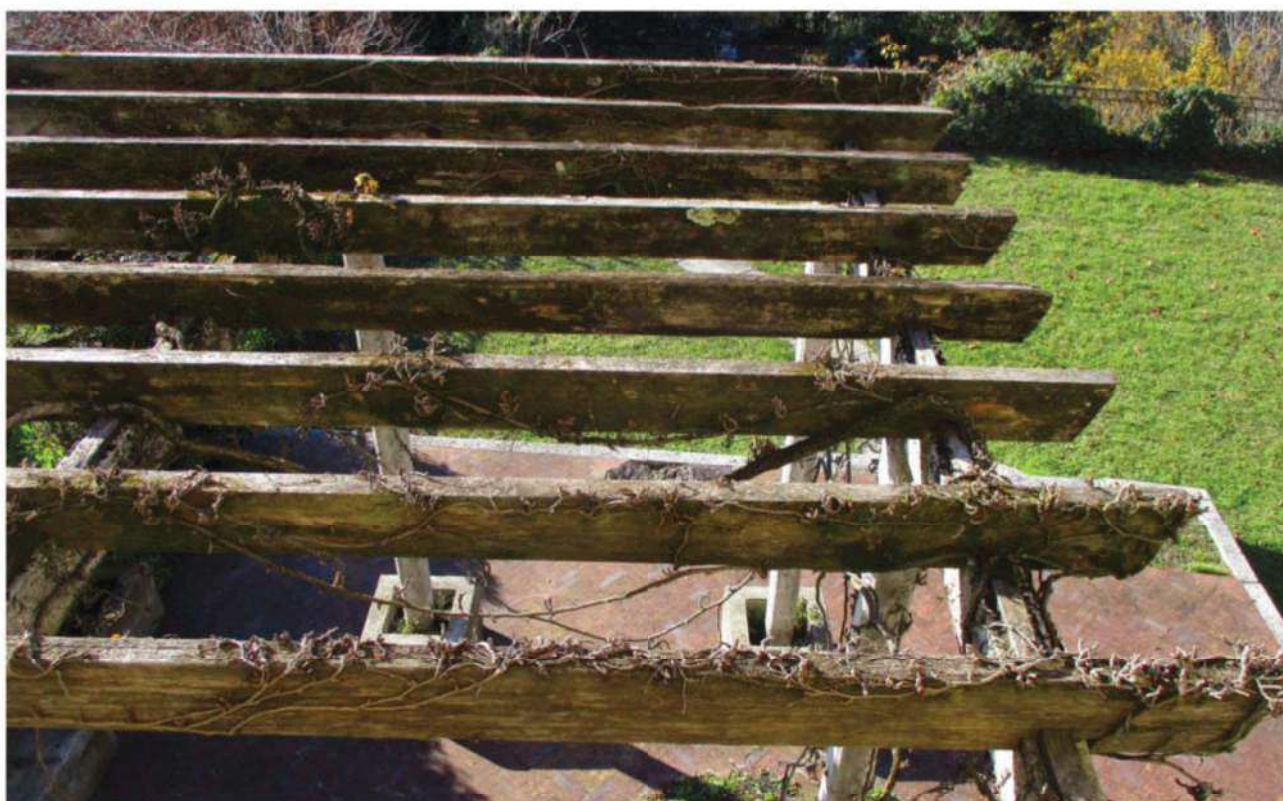
DEGRADO GENERALIZZATO PERGOLATO

La struttura del pergolato, in cemento, risulta caratterizzata da locale mancanza di materiale (scheggiature di grandezza ridotta, piccole porzioni mancanti), dalla presenza di vegetazione infestante e di macchie o di deposito di materiale. La parte soprastante in legno, invece, oltre alla presenza di vegetazione ormai da sostituire, presenta i degradi tipici del legno non verniciato esposto alle intemperie, quali marcescenza diffusa e attacchi di microrganismi biologici.
