NUOVA ATTIVITA' "CENTRO DI FORMAZIONE PERMANENTE SPECIALIZZATO IN CYBERSECURITY", RIQUALIFICAZIONE IMMOBILE E RECUPERO DI UNA PORZIONE DEL PARCO.

## REL. PATOLOGICA E D'INTERVENTO

# RELAZIONE MATERICO - PATOLOGICA E D'INTERVENTO

Edificio denominato "Villa Guzzi" situato in Lecco (LC), via allo Zucco 6.

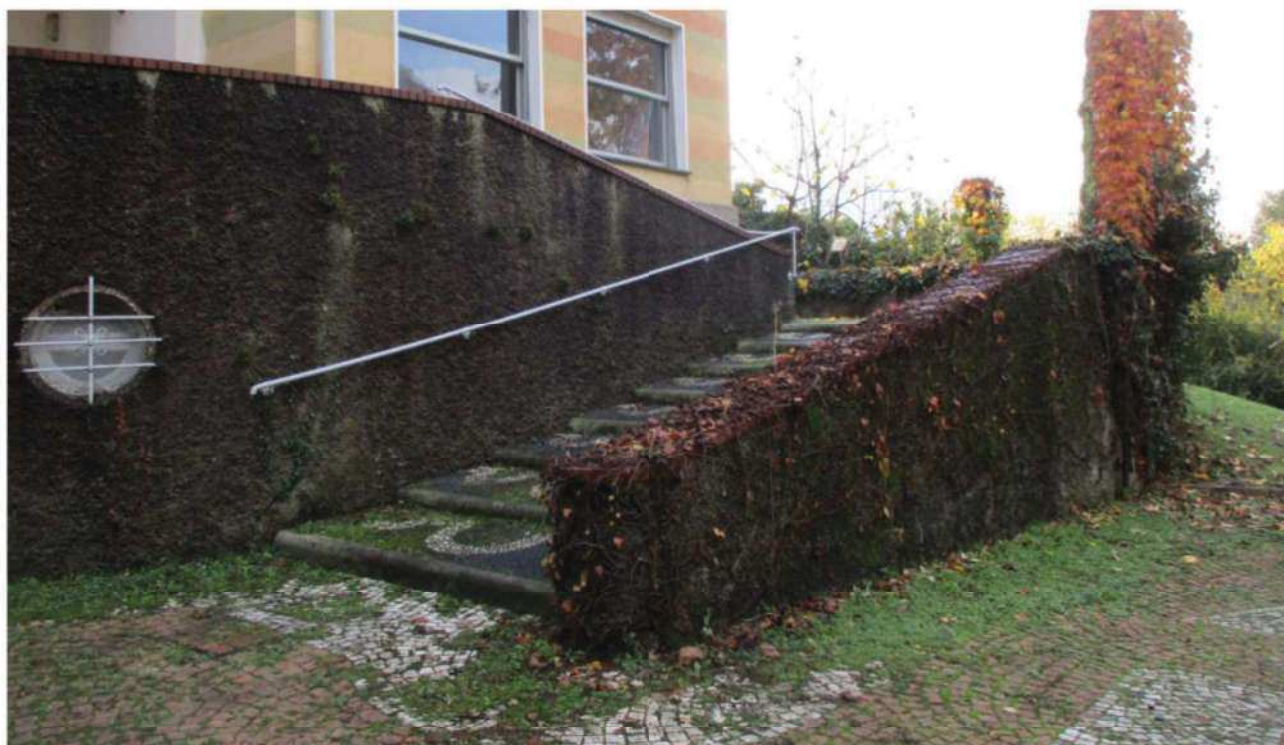
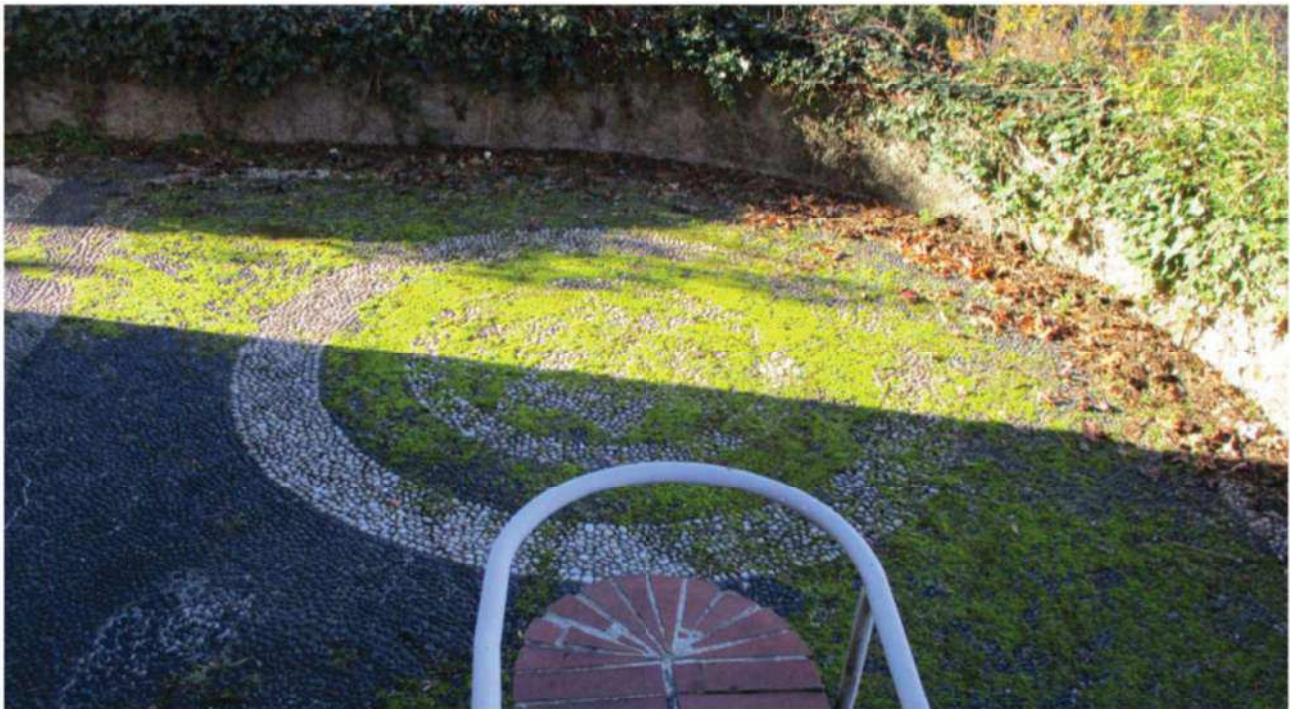
## VEGETAZIONE INFESTANTE E PATINA BIOLOGICA PAVIMENTAZIONE ESTERNA

La pavimentazione esterna è caratterizzata da forme biologiche infestante in maniera diffusa, soprattutto in corrispondenza delle porzioni contraddistinte da condizioni che favoriscono il fenomeno, quali presenza di umidità, fessure (fra un ciottolo/cubetto di porfido e l'altro) e condizioni climatiche che consentono l'attività fotosintetica.

- Soluzioni di continuità conseguenti alla presenza di fessure e interstizi;
- Presenza di sufficienti fonti luminose così da consentire la fotosintesi;
- Ambiente caratterizzato da umidità relativamente alta, accesso di acqua;
- Presenza nel substrato di materiale organico.

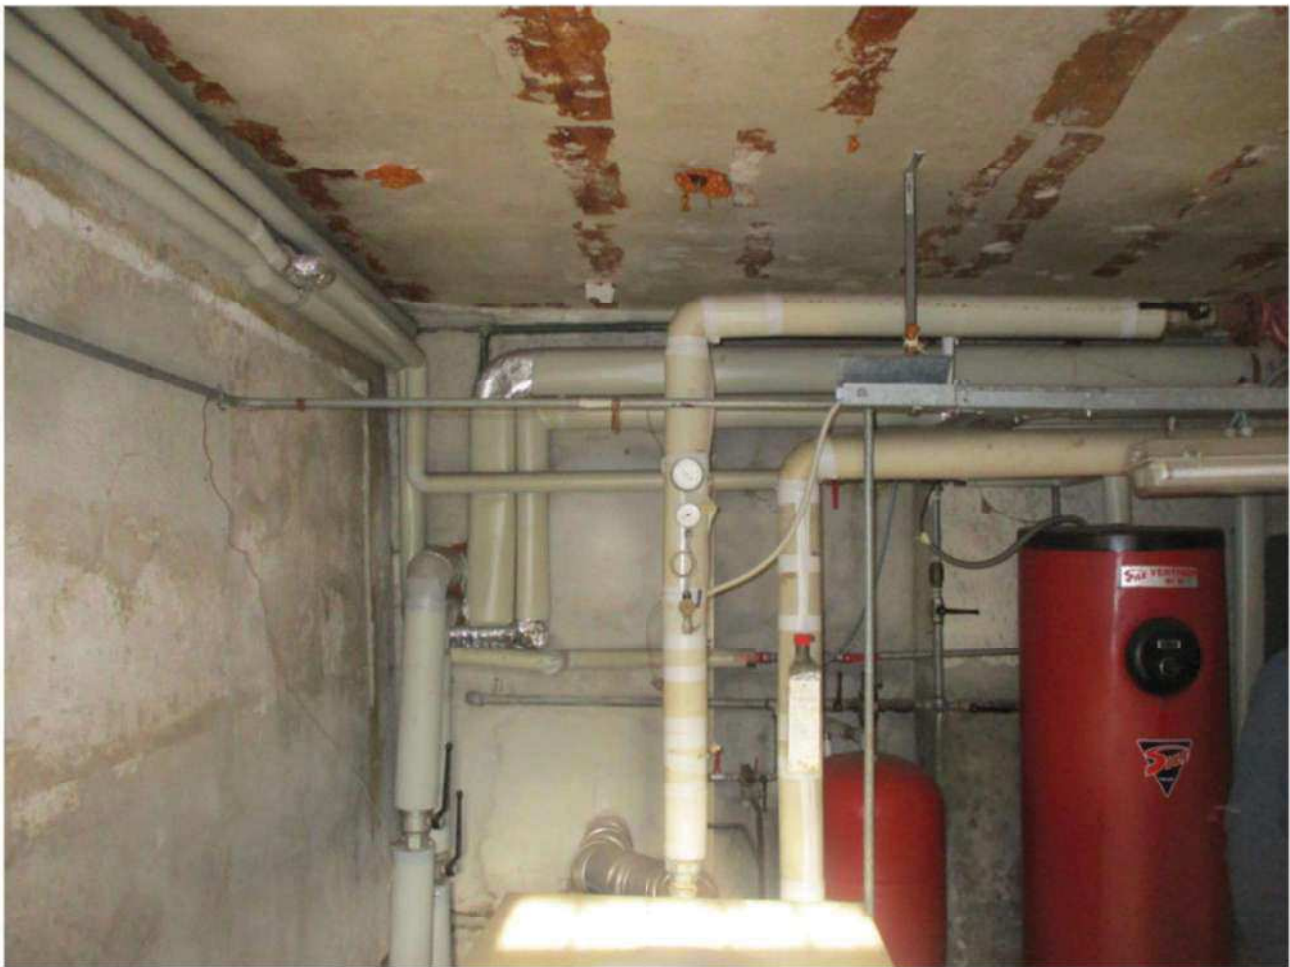
## STATO ATTUALE DELL'IMPIANTO

L'impianto di riscaldamento si presenta allo stato attuale funzionante ma in necessità di manutenzione e ammodernamento.

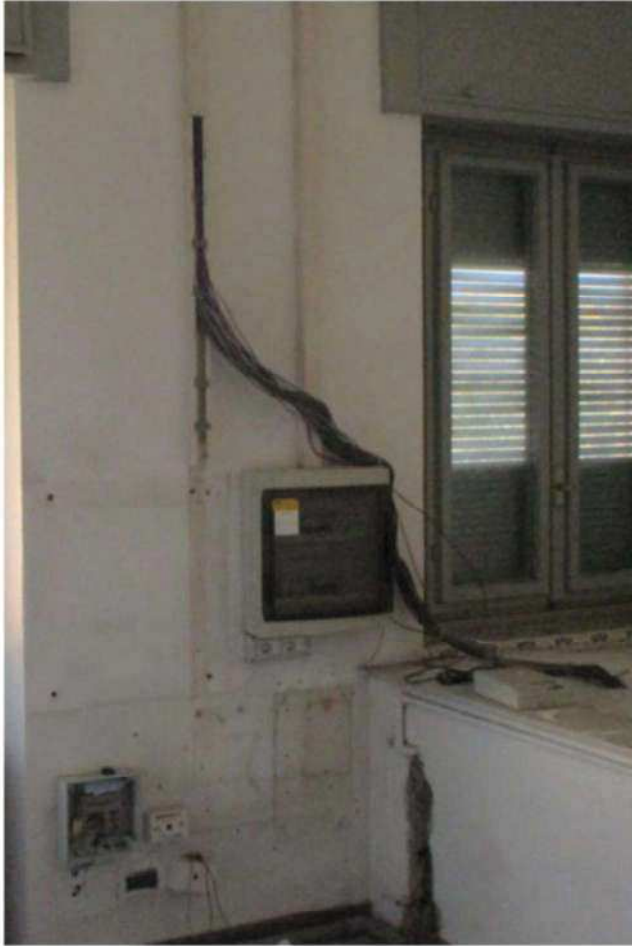
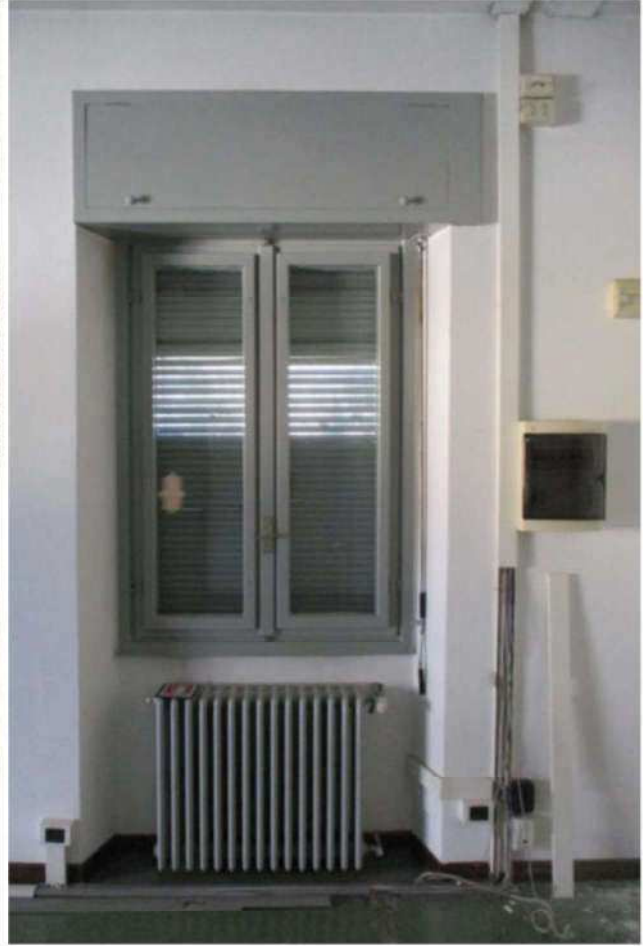
## STATO ATTUALE DELL'IMPIANTO

L'impianto elettrico si presenta piuttosto recente e funzionante, in quanto ha subito manutenzione durante l'utilizzo della Villa in qualità di sede provinciale Coni.

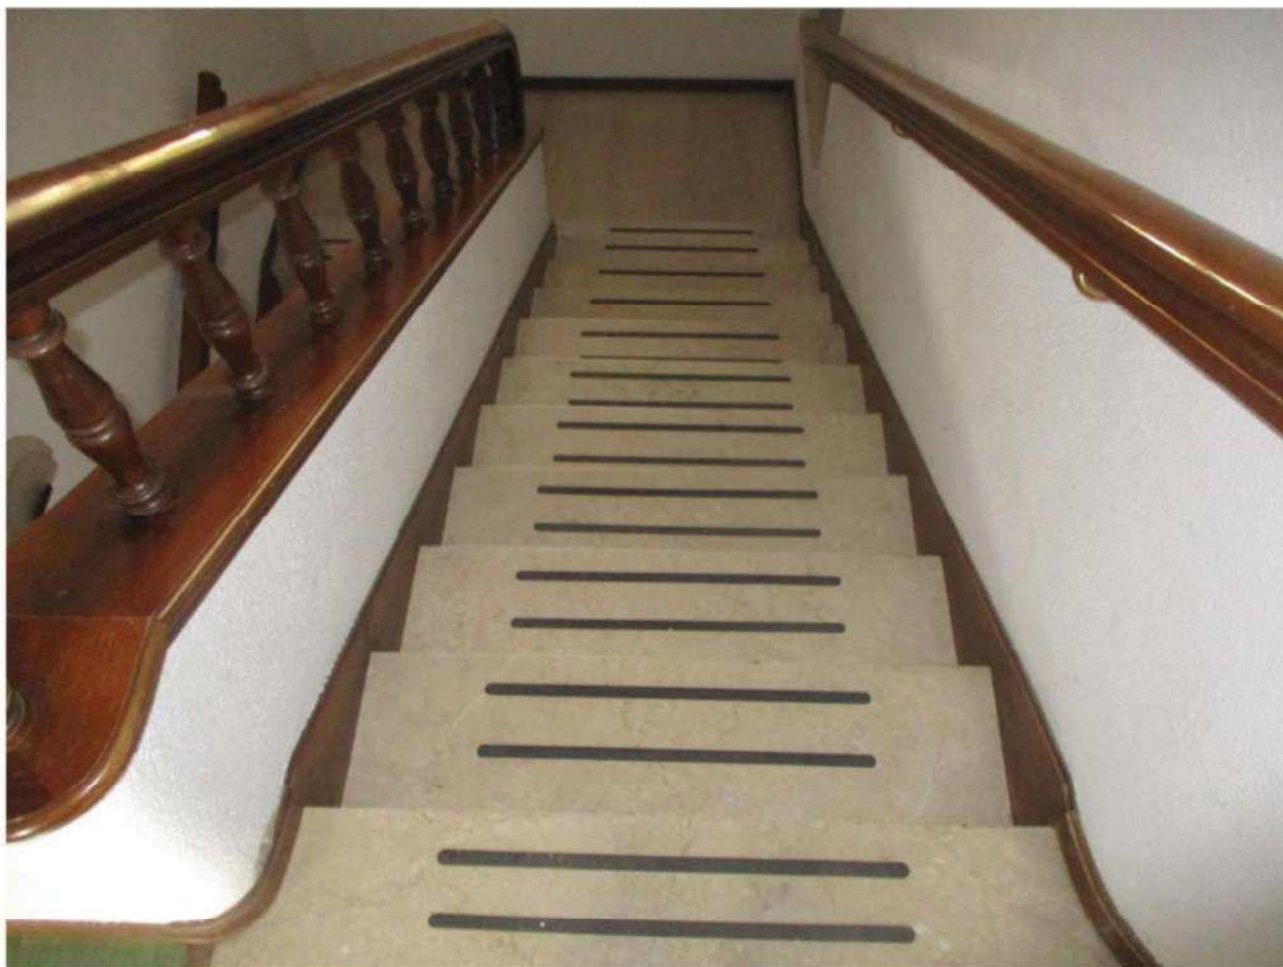
## BARRIERE ARCHITETTONICHE

Per quanto riguarda l'accessibilità della villa, ad oggi, l'edificio non rispetta la Legge n.13 del 1989, che descrive le disposizioni atte a favorire il superamento e l'eliminazione delle barriere architettoniche negli edifici. Esso è stato infatti costruito circa cinquanta anni prima dell'entrata in vigore dell'appena citata legge e richiede quindi dei necessari adeguamenti per poter rendere accessibili tutti gli spazi.
