SOPRINTENDENZA PER I BENI ARCHITETTONICI E PAESAGGISTICI DI MILANO

Casa San Gregorio in Pescarenico.

Relazione storico-artistica e osservazioni nel merito dei lavori di restauro in corso di conduzione.

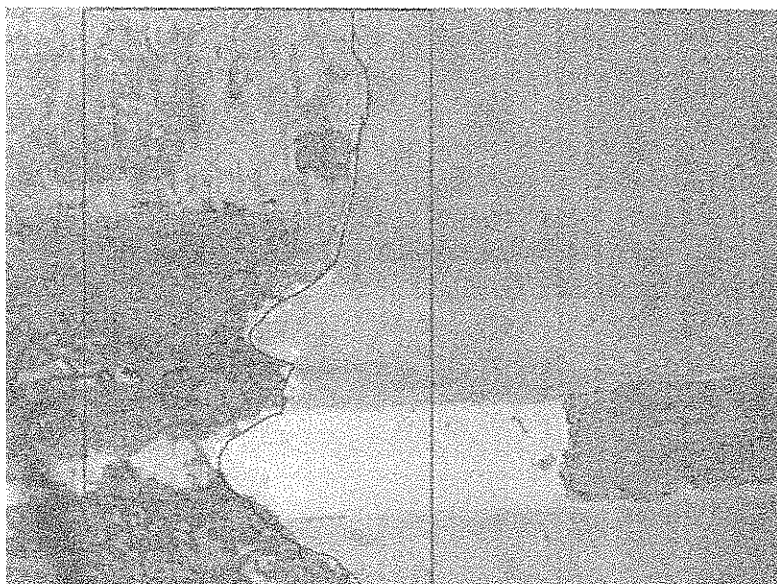
Dettaglio dell'indagine stratigrafica, parte destra a circa 70 cm dal suolo.

L'indagine compiuta dalla Committenza evidenzia nella parte superiore la fine della muratura antica, intergrata e in buona parte sostituita da laterizio forato, che risulta impiegato a chiusura di un possibile passaggio di collegamento tra la stanza n.1 e la stanza n.6.

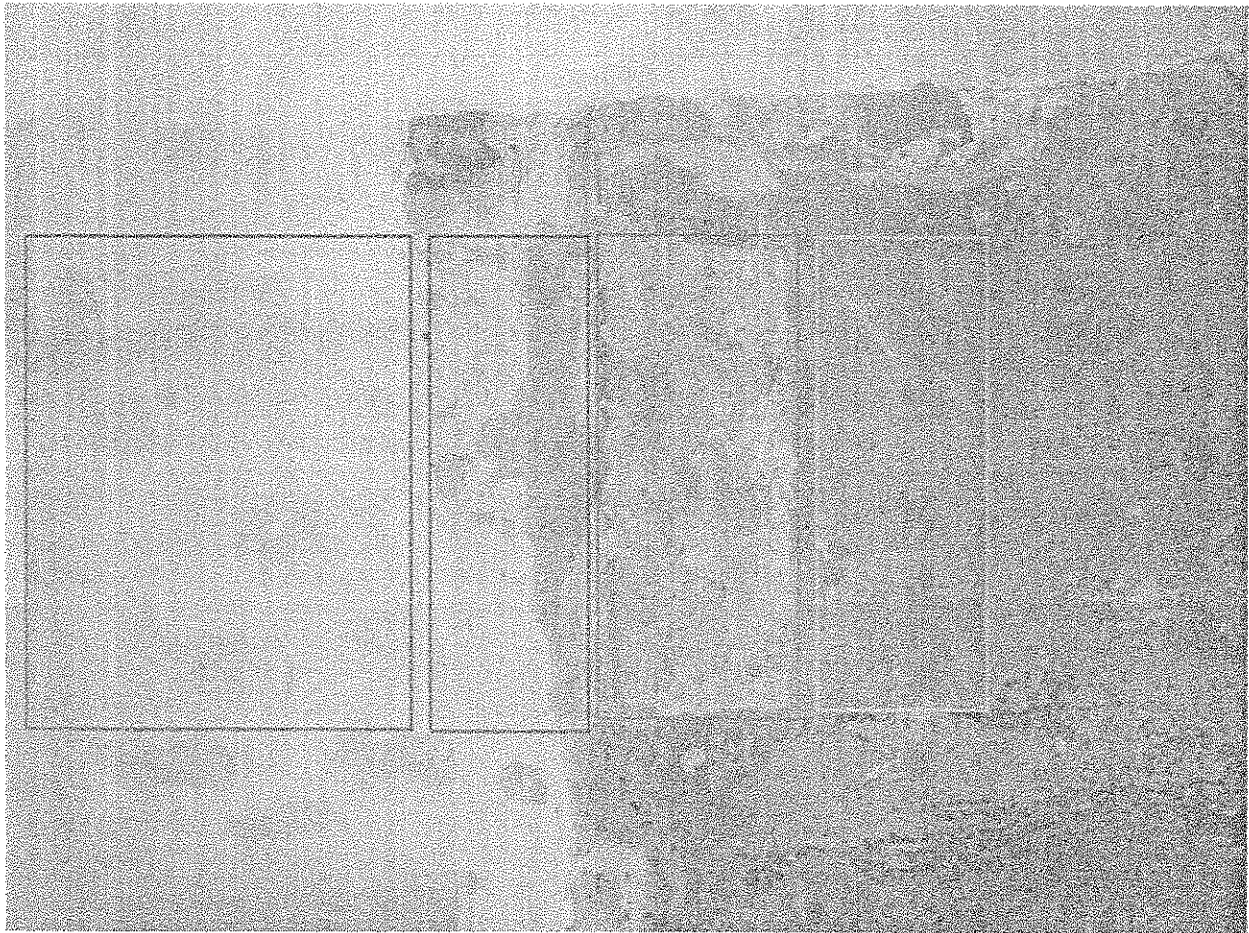
Dettaglio dell'indagine a circa 1.40 mt dal pavimento

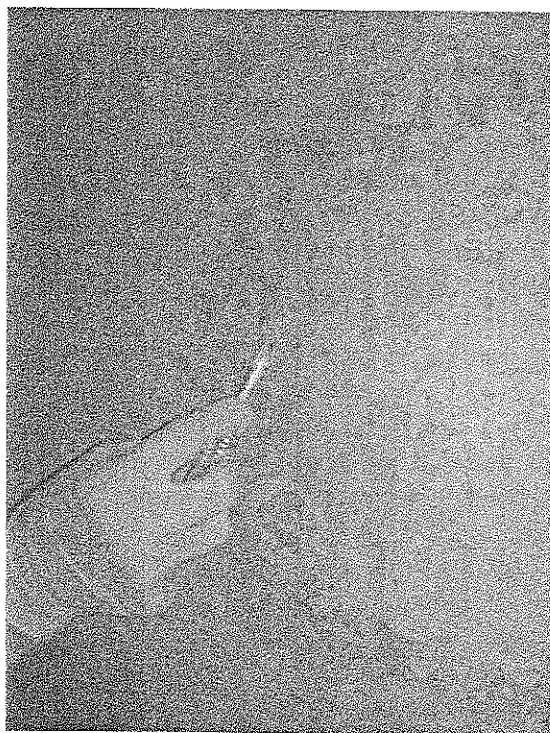
Discialbo a secco bisturi stanza 4.

Il discialbo è consistito nella rimozione delle scialbature, incrostazioni, ridipinture sovrapposte, strati incoerenti e aderenti alla pellicola pittorica, ed è eseguita a secco con mezzi manuali quali bisturi, raschietti o spatole, mini scalpelli al widia e/o spatole, escludendo l'utilizzo di strumenti a percussione per non danneggiare in alcun modo le parti circostanti e sottostanti e le superfici originali, compresa la pulitura a secco delle superfici murarie dipinte, in buono stato di conservazione e caratterizzate da colore saldamente ancorato al supporto, eseguita per leggero

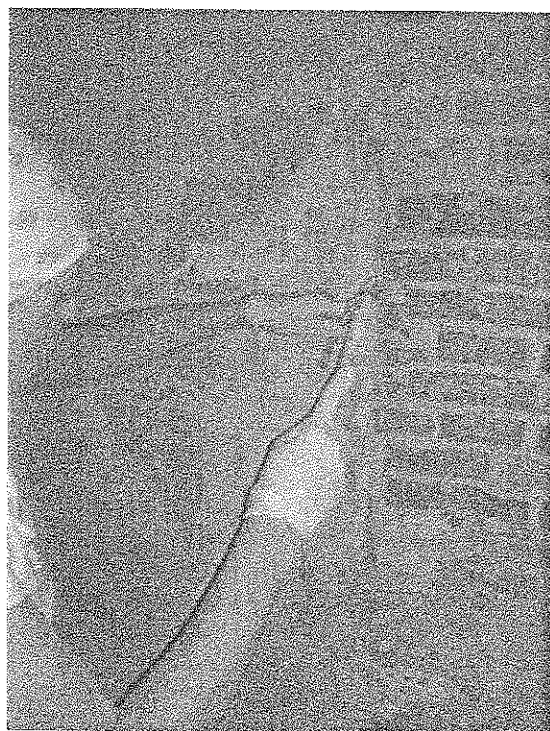
Il discialbo a secco con mini scalpelli stanza 5.

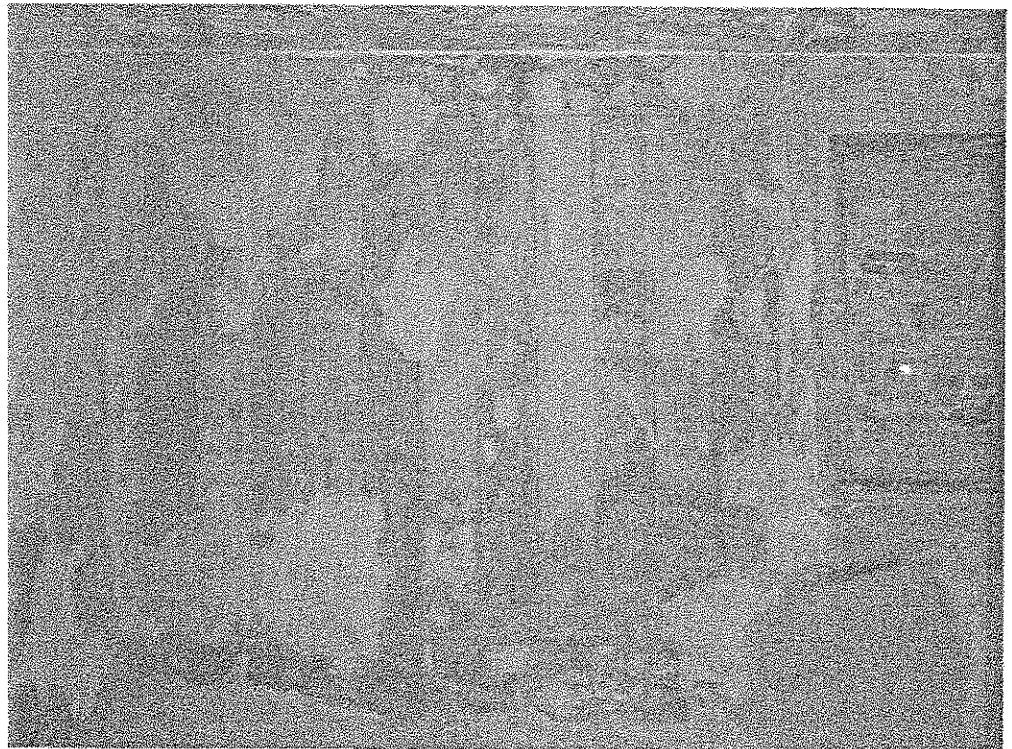
Tracce di decorazione parietale in stanza 5 al termine delle operazioni di preconsolidamento e pulitura, prima dell'esecuzione delle integrazioni cromatiche previste.

Il preconsolidamento delle porzioni di intonaco decorato è in corso di conduzione nelle porzioni che presentano accentuati fenomeni di disgregazione superficiale o polverizzazione. L'intervento viene eseguito mediante l'applicazione di prodotto consolidante, che viene applicato a pennello, a spruzzo o per impacco, fino a rifiuto della sostanza a seconda del caso specifico e dei caratteri materici e di conservazione del punto di intervento. Ove necessario si è ricorso ad operazioni di velinatura, con carta giapponese, per il mantenimento in opera delle porzioni degradate ed in via di distacco. Al termine delle operazioni le parti trattate sono accuratamente tamponate con solvente (White spirit) per rimuovere gli eccessi superficiali del prodotto. Il prodotto consolidante deve comunque consentire la pulizia di materiali estranei e la penetrazione del prodotto da utilizzare nel consolidamento definitivo.

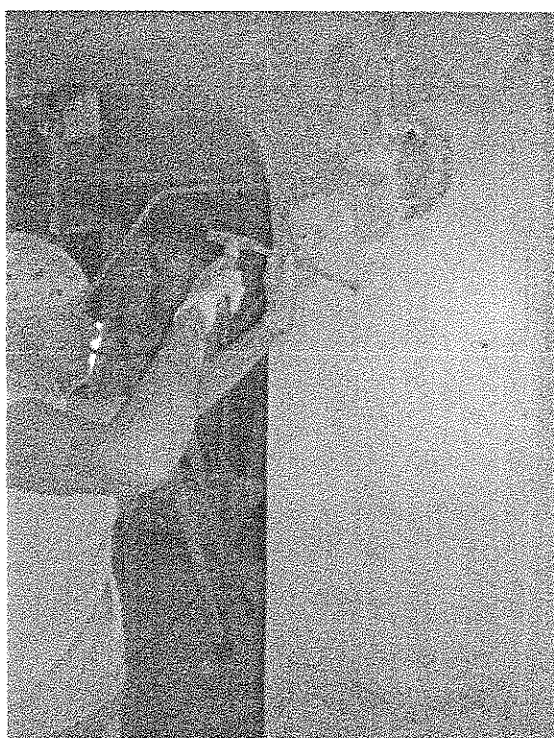
Rimozione meccanica di risarcimenti inadeguati.

A seguito dell'uso molteplice e non sempre congruo degli spazi architettonici di Casa San Gregorio, si è resa necessaria la rimozione meccanica con strumenti di precisione (quali miniscalpelli al widia, bisturi, microtrapani) di tutte le stuccature eseguite durante precedenti interventi e che sia per composizione e sia per morfologia sono risultate, ad un esame obiettivo, inadeguate alla superficie dell'intonaco storico.

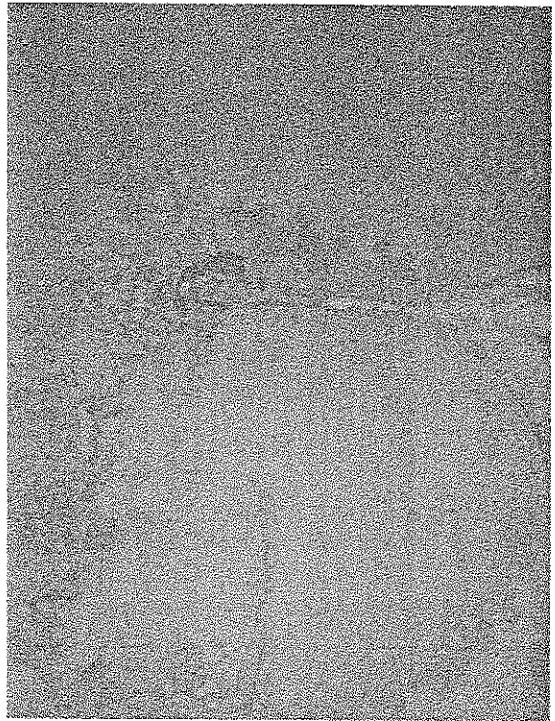
Esecuzione di stuccature: lacune puntuali

La stuccatura delle lesioni e delle mancanze è un'operazione articolata ed ha richiesto la conduzione di operazioni distinte e specifiche in relazione alla tipologia della lesione riscontrata. Il consolidamento delle lesioni di profondità, fra gli strati preparatori e fra questi ed il supporto murario, risulta finalizzata a conferire ai singoli strati nuovi valori di adesione ed una continuità strutturale ed è condotta mediante infiltrazione di malta idraulica premiscelata desalinizzata ed a basso peso specifico con infiltrazioni di malta idraulica desalinizzata (tipo Mape-Antique F21 o Albaria 100 - Mac, con eventuale aggiunta di prodotto un fluidificante (Mac) necessario per favorirne una adeguata penetrazione del composto all'interno del palinsesto). Le operazioni sono condotte a seguito della sigillatura parziale delle lesioni con creta, per evitare la fuoriuscita del prodotto, e successiva rimozione di eventuali percolazioni di quest'ultimo con acqua di rete e spugne. L'intervento implica anche l'applicazione di bendaggi di sostegno e di protezione (quali carta giapponese, garza e/o tela di cotone a seconda del caso e della gravità) su parti parzialmente

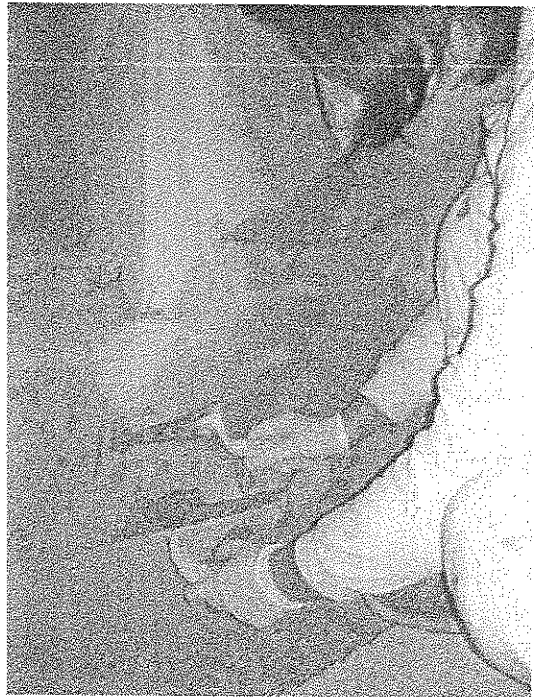
Trattamento delle lacune: mancanze estese

La stuccatura di lesioni presenti nella superficie viene condotta mediante malte prive di sostanze dannose (quali per esempio i sali solubili che potrebbero in futuro compromettere la conservazione del Bene), ed ha talvolta reso necessario il rifacimento di strati di preparazione completamente mancanti, mediante applicazione di una malta costituita da grassello di calce, sabbie o altri aggregati minerali.

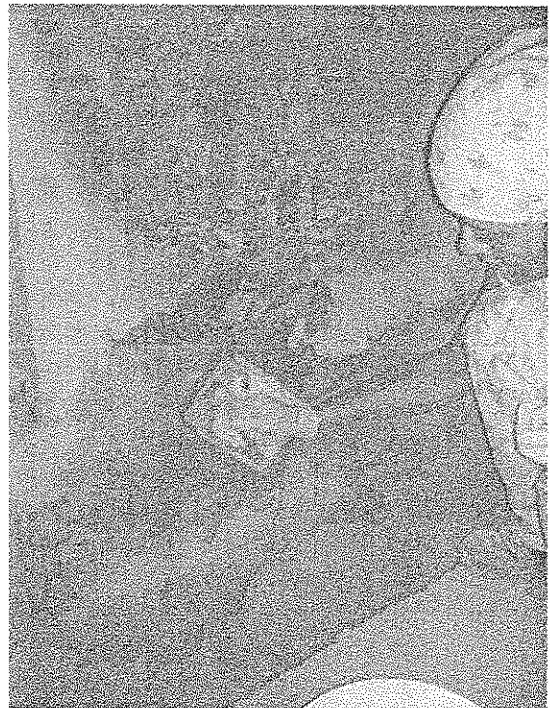
Trattamento delle lacune: mancanze estese

La malta viene applicata in più strati successivi, se necessario. Dopo un periodo di tempo sufficiente a consentire un primo indurimento dello strato finale, si provvederà alla lavatura e/o tamponatura delle superfici con spugne di mare e acqua deionizzata.

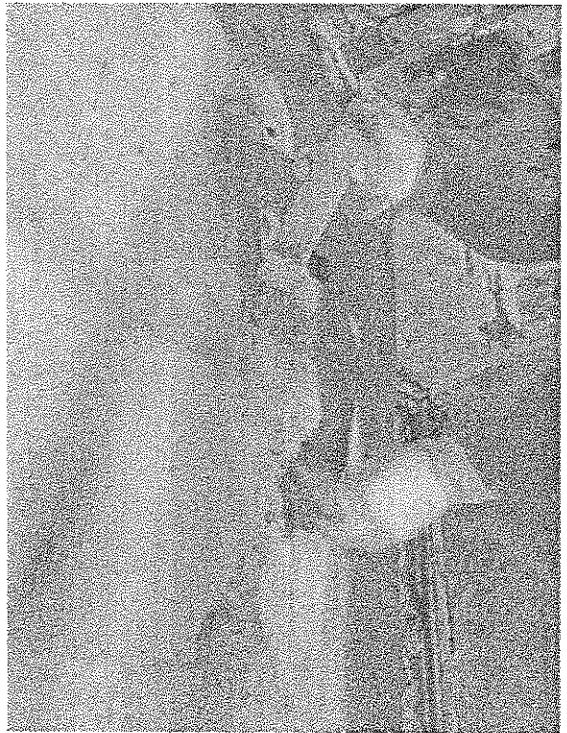
Fasi di consolidamenti localizzati in stanza 5

Il ristabilimento dell'adesione di strati d'intonaco fra di loro ed al supporto murario è condotto mediante l'infiltrazione di sostanze riempitive per colmare i distacchi esistenti tra i diversi livelli del rivestimento murario al fine di conferire agli strati d'intonaco continuità strutturale e valori di adesione sufficienti a garantirne la stabilità meccanica. Nei casi in cui ai vuoti visibili corrispondono linee di discontinuità e fessurazioni nella muratura, queste sono colmate mediante iniezioni di malte appositamente predisposte, sempre considerando la necessità di non apportare eccessiva umidità all'interno delle murature, di non costituire sistemi troppo differenziati con l'impiego di materiali di restauro competitivi con quelli antichi e valutando di volta in volta l'entità degli interventi opportuni.

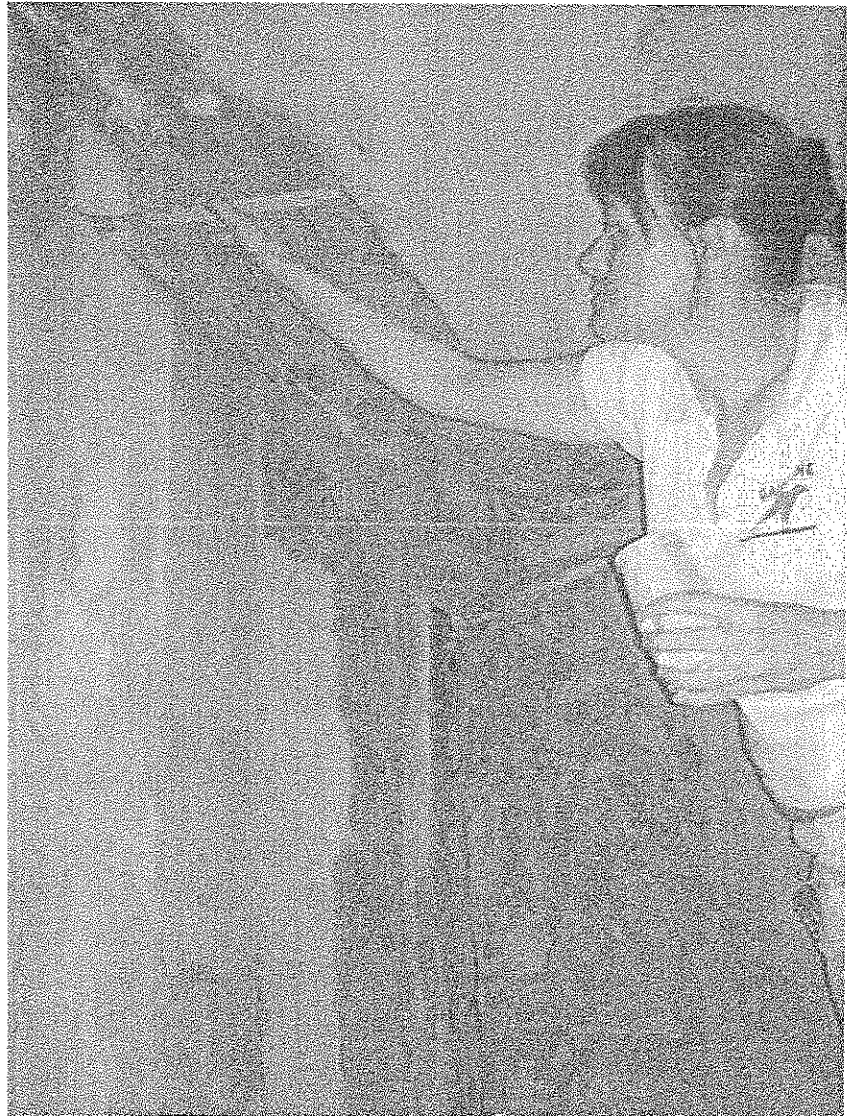
Velatura con pigmento in emulsione acquosa in stanza 5.

Al fine di garantire una compiuta leggibilità del palinsesto si sta procedendo attraverso mirate ed oculare integrazioni del disegno originale, secondo la prassi metodologica del "sotto tono", onde armonizzare le parti dove sono appena visibili tracce dell'impressione della decorazione pittorica originale, rinforzando le decorazioni con velature a base di una miscela a base di acqua di calce, resina acrilica in emulsione acquosa (Acrilem IC15 al 5% in acqua) e riprendendo i profili a pennello, con reintegrazione pittorica di porzioni intonaco, con terre superventilate per affresco o colori ad acquerello tipo Windsor & Newton.

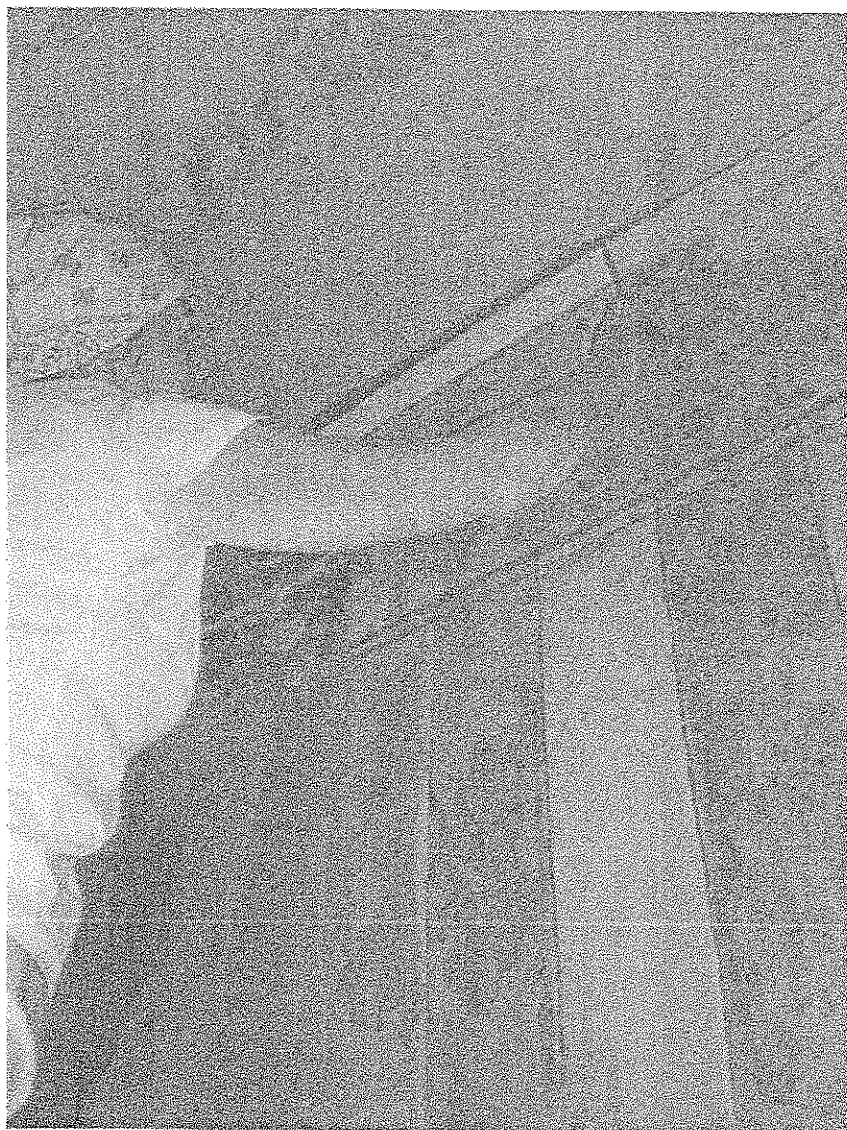
Intervento di integrazione cromatica, ripresa dei profili a pennello, in stanza 5.

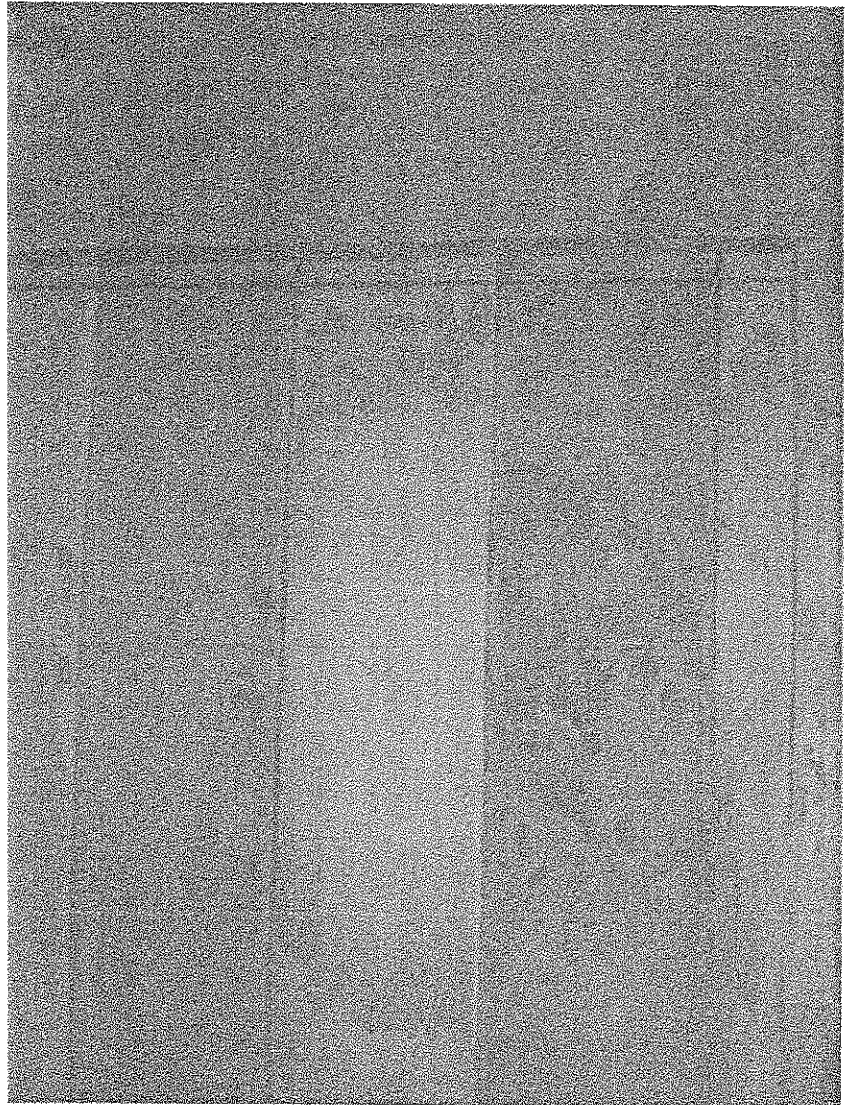
Esiti di integrazione cromatica in stanza 5

Onde “dare quiete” all’ambiente e maggiore leggibilità alle superfici ed ai lacerti policromi rinvenuti, sono in corso di conduzione opere di scialbo, ad una o più mani a seconda delle condizioni del paramento murario, per le parti dilavate e di usura dell’intonaco e su quelle di nuova esecuzione, dato al fine di omogeneizzare le superfici, per colmare le microfessure (craquelure) e fornire una protezione agli intonaci consunti. Operativamente è adottata una tinta diluita a base di calce stagionata e pigmenti naturali a più mani (almeno 2) data a velatura. Il colore utilizzato per lo scialbo sarà scelto sulla base di opportune campionature, con l’eventuale aggiunta, su di legante acrilico in proporzione del 3-4%. Tinteggiatura a base di calce stagionata e pigmenti naturali a più mani (almeno 2) a tinta piena e successiva velatura con tinta diluita di colore differente a quella di fondo da applicarsi sulle zone di integrazione e sui nuovi intonaci. Il colore utilizzato per la tinteggiatura sarà scelto sulla base di opportune campionature e su indicazione della D.L., con eventuale aggiunta di legante acrilico in proporzione del 3-4%.

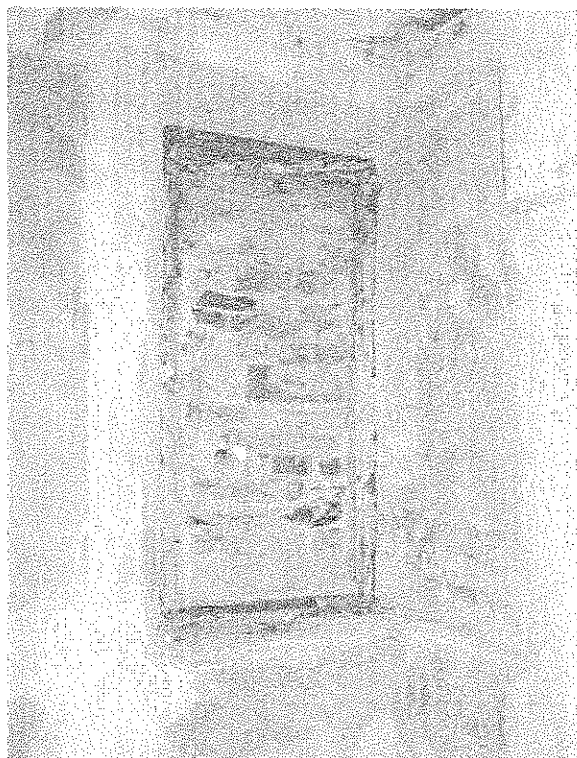
Reperto di finestra (invetriata?) in stanza 5.

Nello smontaggio di elementi apocrifi soprammessi sono emersi alcuni elementi di rilievo.
A titolo esemplificativo se ne elencano alcuni.
Una finestra, presumibilmente invetriata, in stanza 5 e un soffitto ligneo in stanza 2.

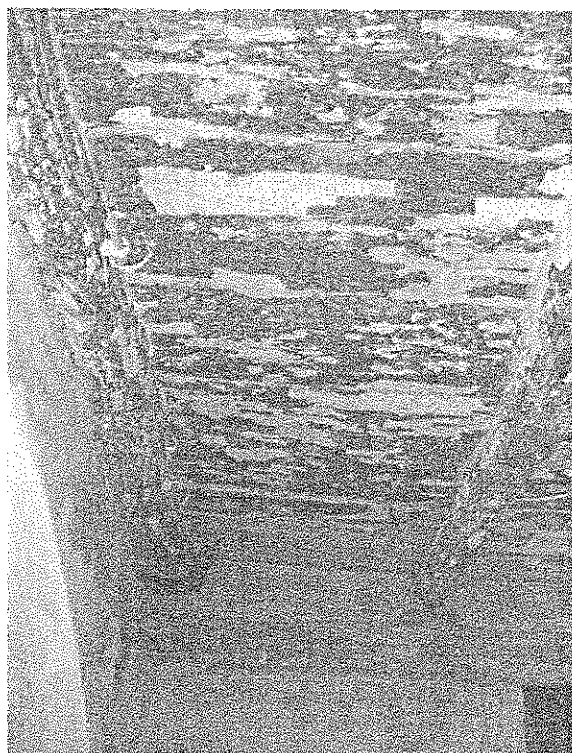
Soffitto ligneo rinvenuto in stanza 2
