EDIFICI ANALIZZATI

E2 BASILICA SAN NICOLO'

STATO DI FATTO
BASILICA S. NICOLO'

SCHEDA PER LA RILEVAZIONE DELLE BARRIERE ARCHITETTONICHE

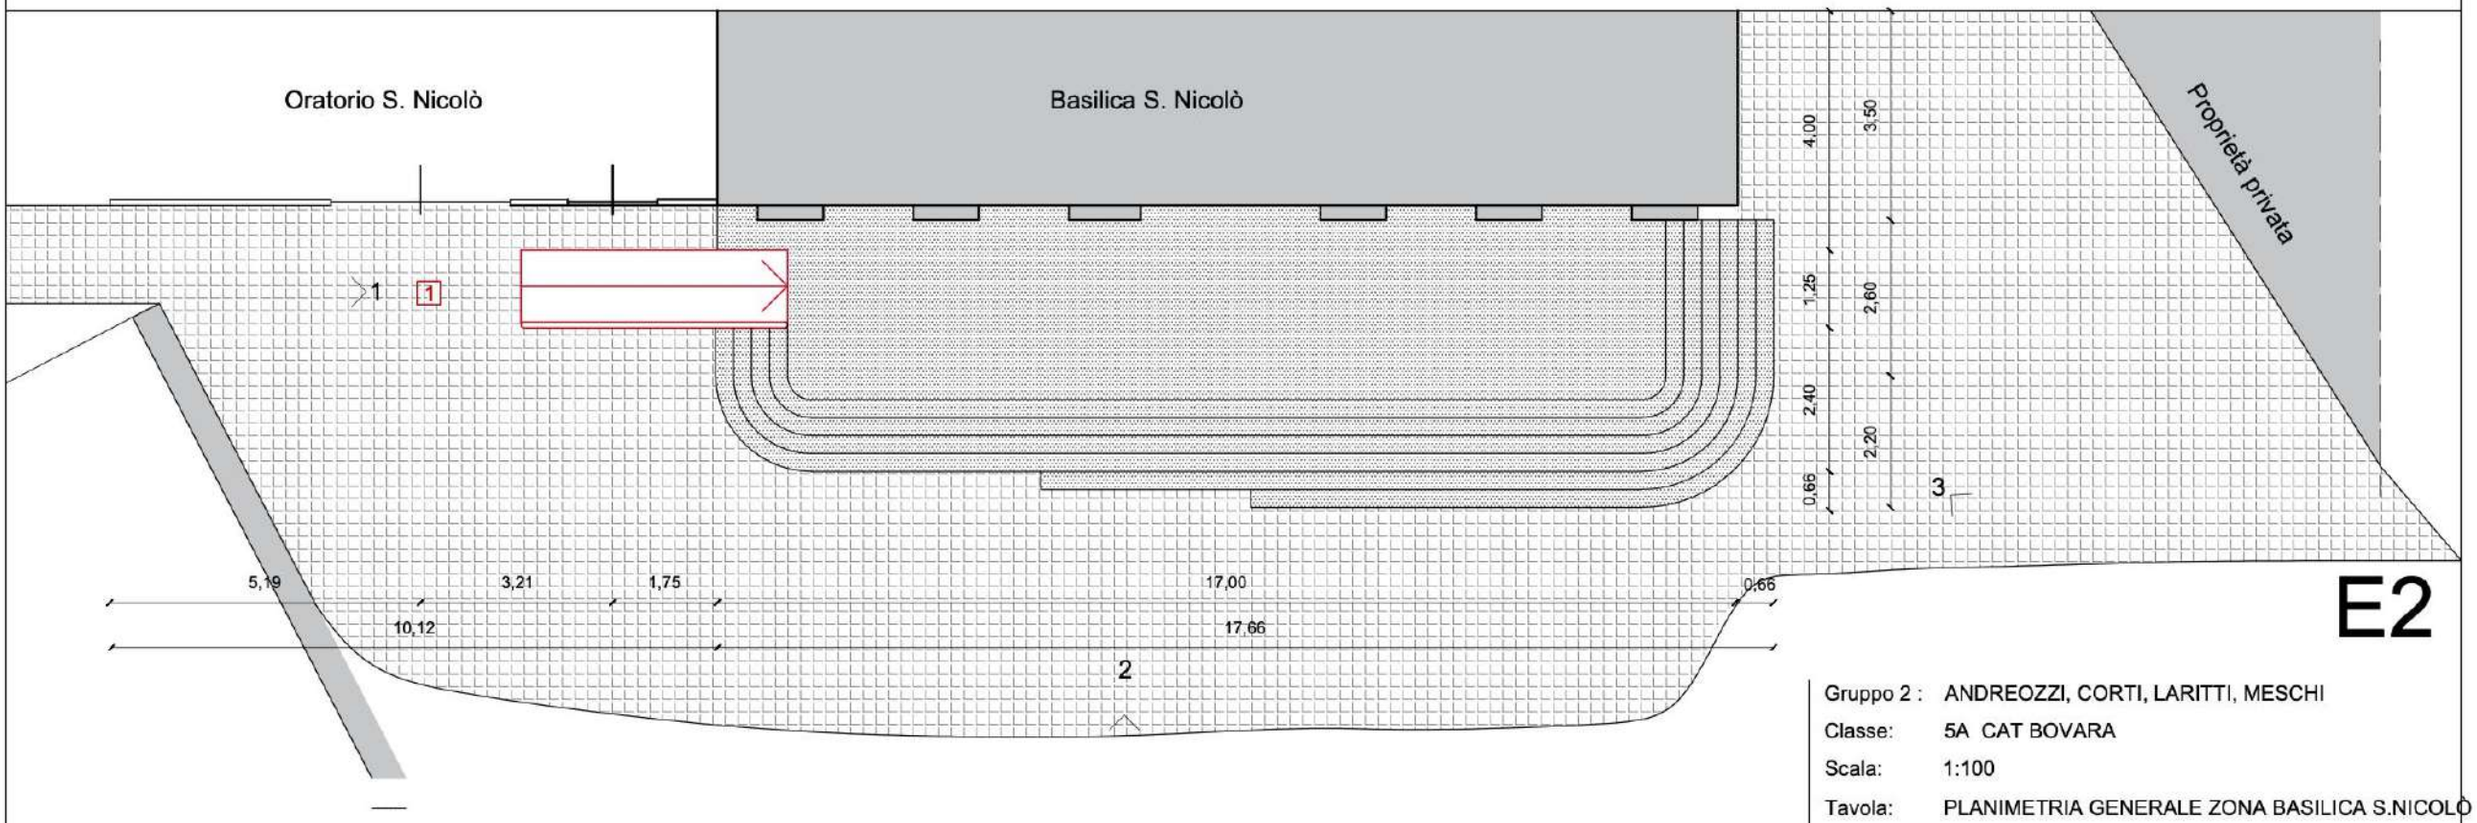
STATO DI FATTO
BASILICA S. NCOLO'

1 Rampa di accesso alla basilica

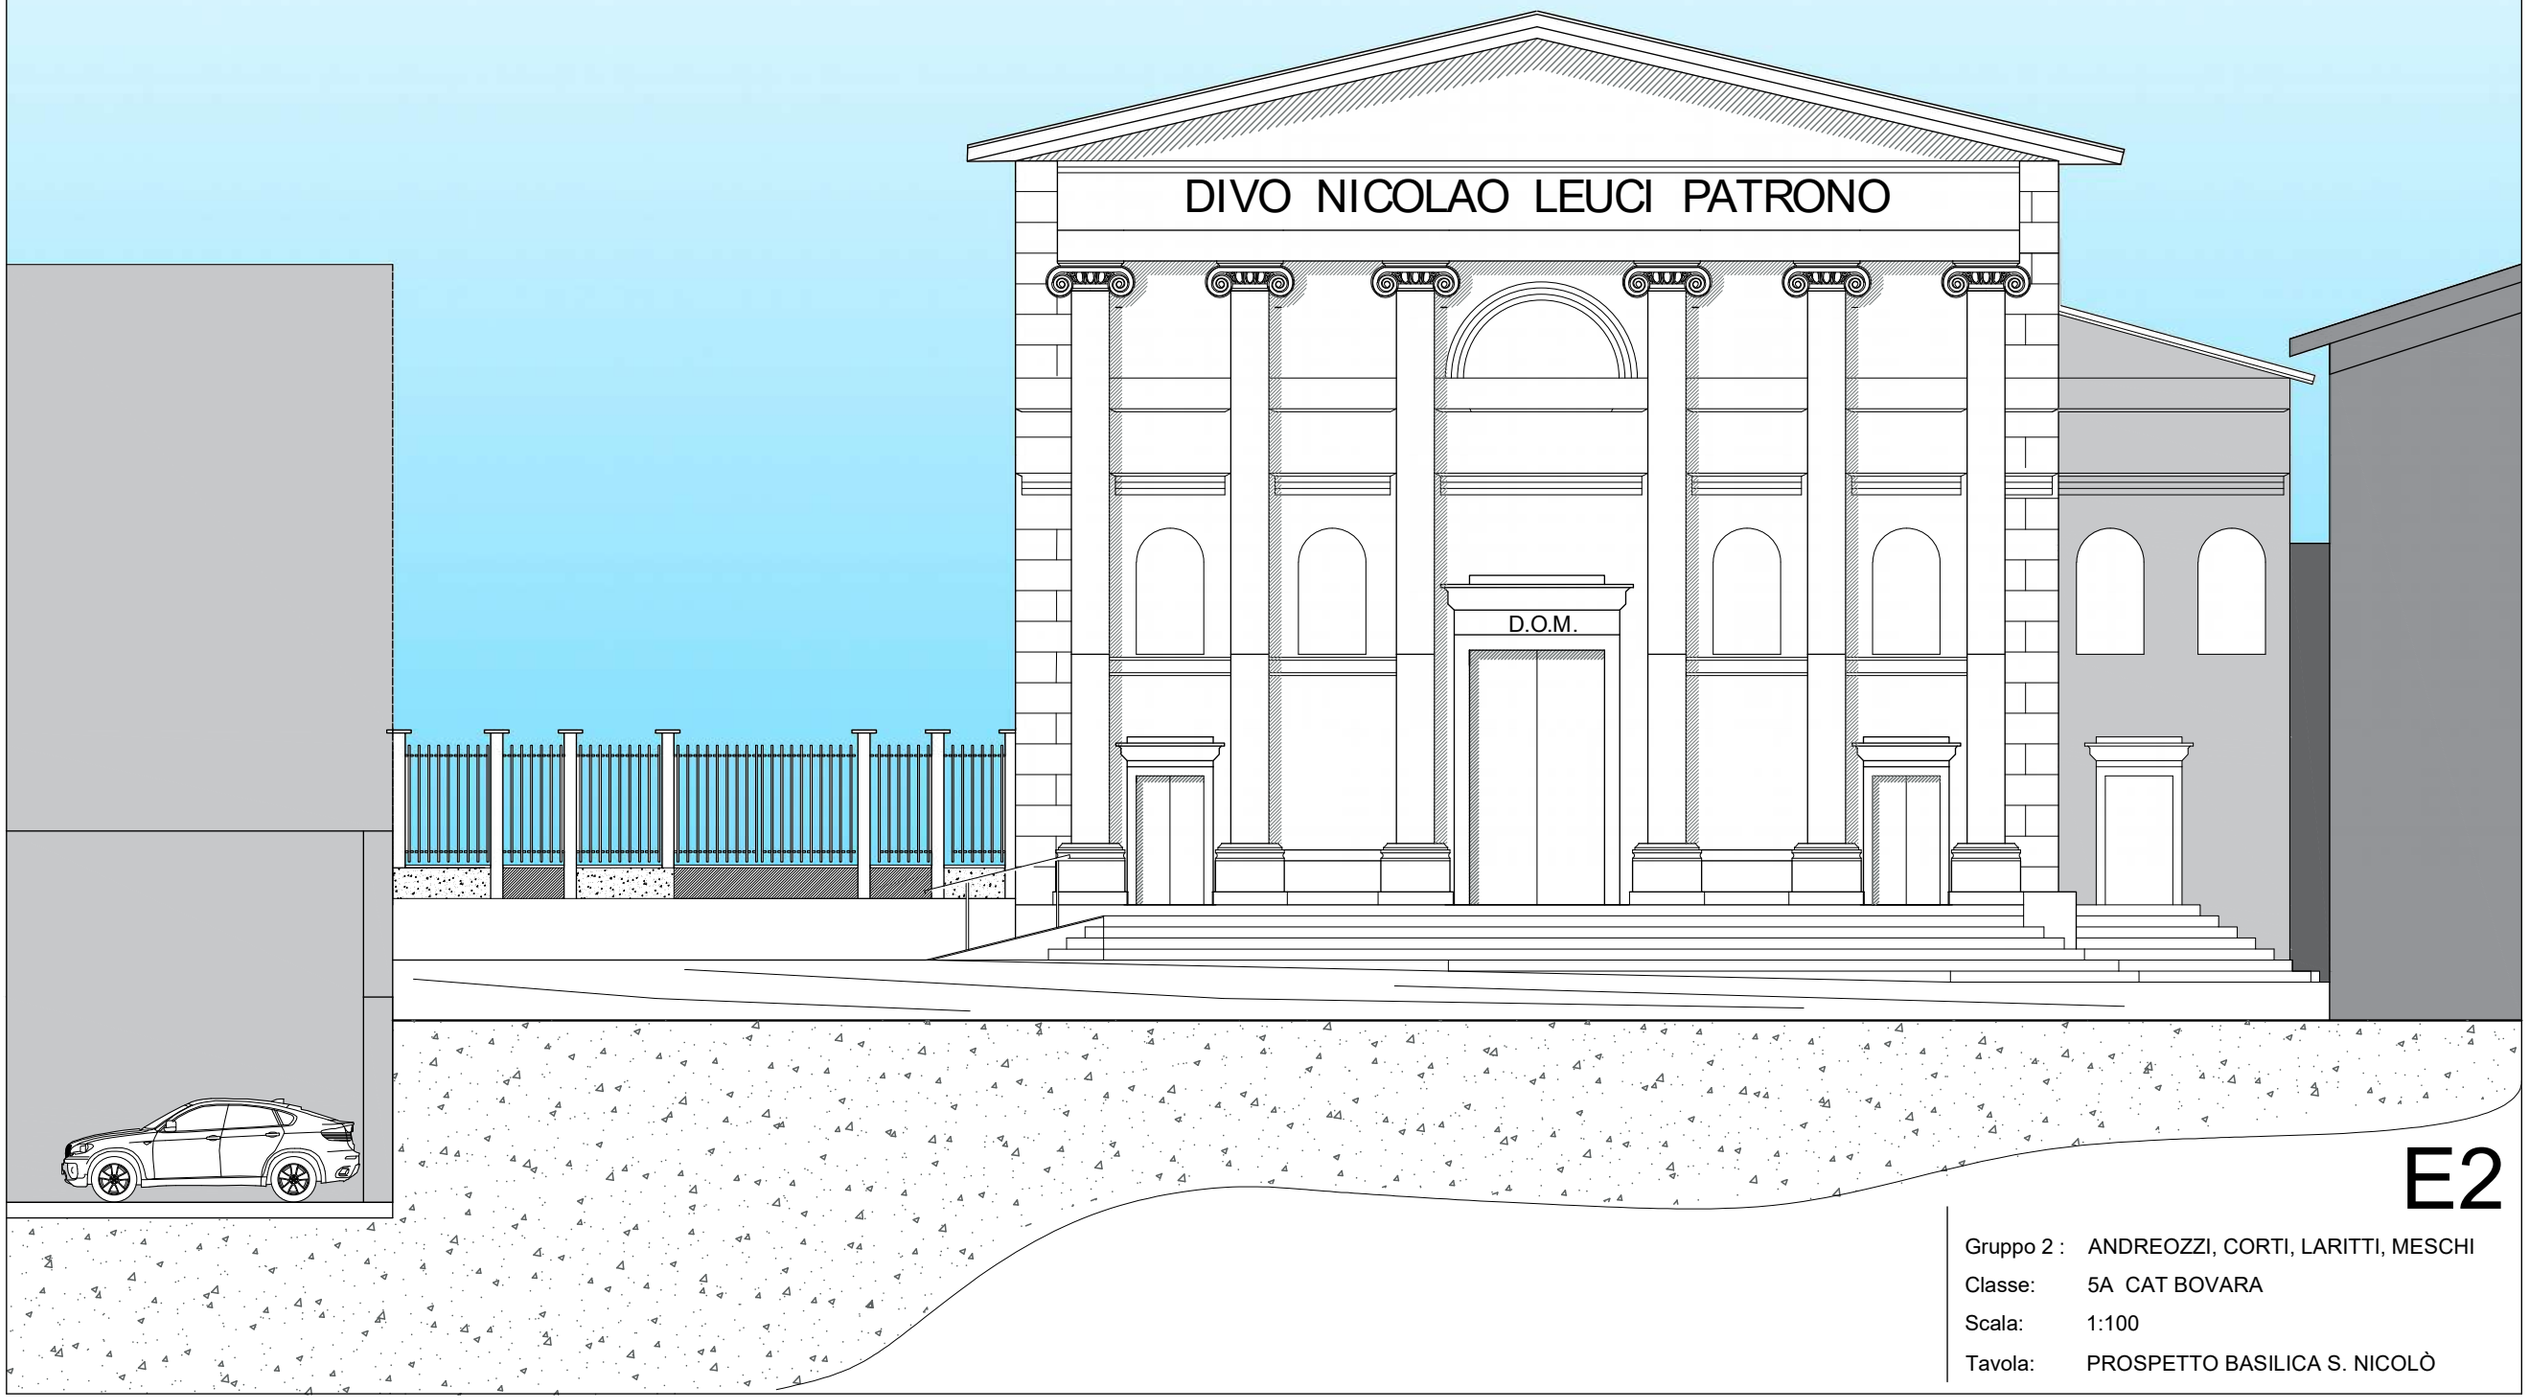
Tavola: PROSPETTO BASILICA S. NICOLÒ

EDIFICI	NOTE		
percorsi esterni	mancanza percorsi tattili		
accessi	Accessibile dalla strada		
percorsi interni	Nessun percorso interno		
ascensori		...	...
montascale		...	...
bagni	Bagno privato		
segnaletica			
desk ad altezza adeguata		...	...
campanelli - cassette - etc	Necessaria la presenza campanello per ingresso casa del prefetto		
MARCIAPIEDI - SEMAFORI - ATTRAVERSAMENTI			
rampe di attraversamento	...	...	...
strisce pedonali accessibili	...	...	...
semafori con segnalatori e pulsantiere	...	...	...
cordoli di protezione	...	...	...
materiale pavimentazione adeguata	...	...	...
colorazione percorsi	...	...	...
segnaletica	...	...	...
banchine e mezzi di trasporto	...	...	...
		...	...
		...	...
		...	...
		...	...
ALTRO			
Rampa ingresso Basilica	Rampa di ingresso alla basilica non a norma (pendenza maggiore 8%)		...
		...	...
		...	...
		...	...

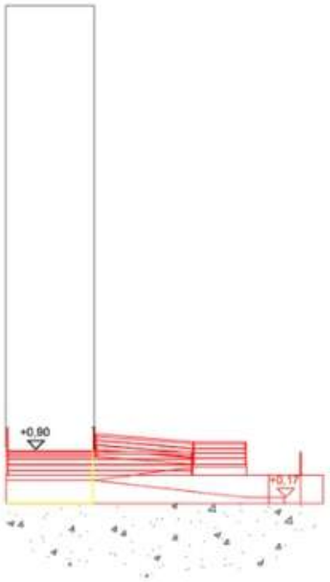
Prospetto rampa laterale

Prospetto rampa frontale

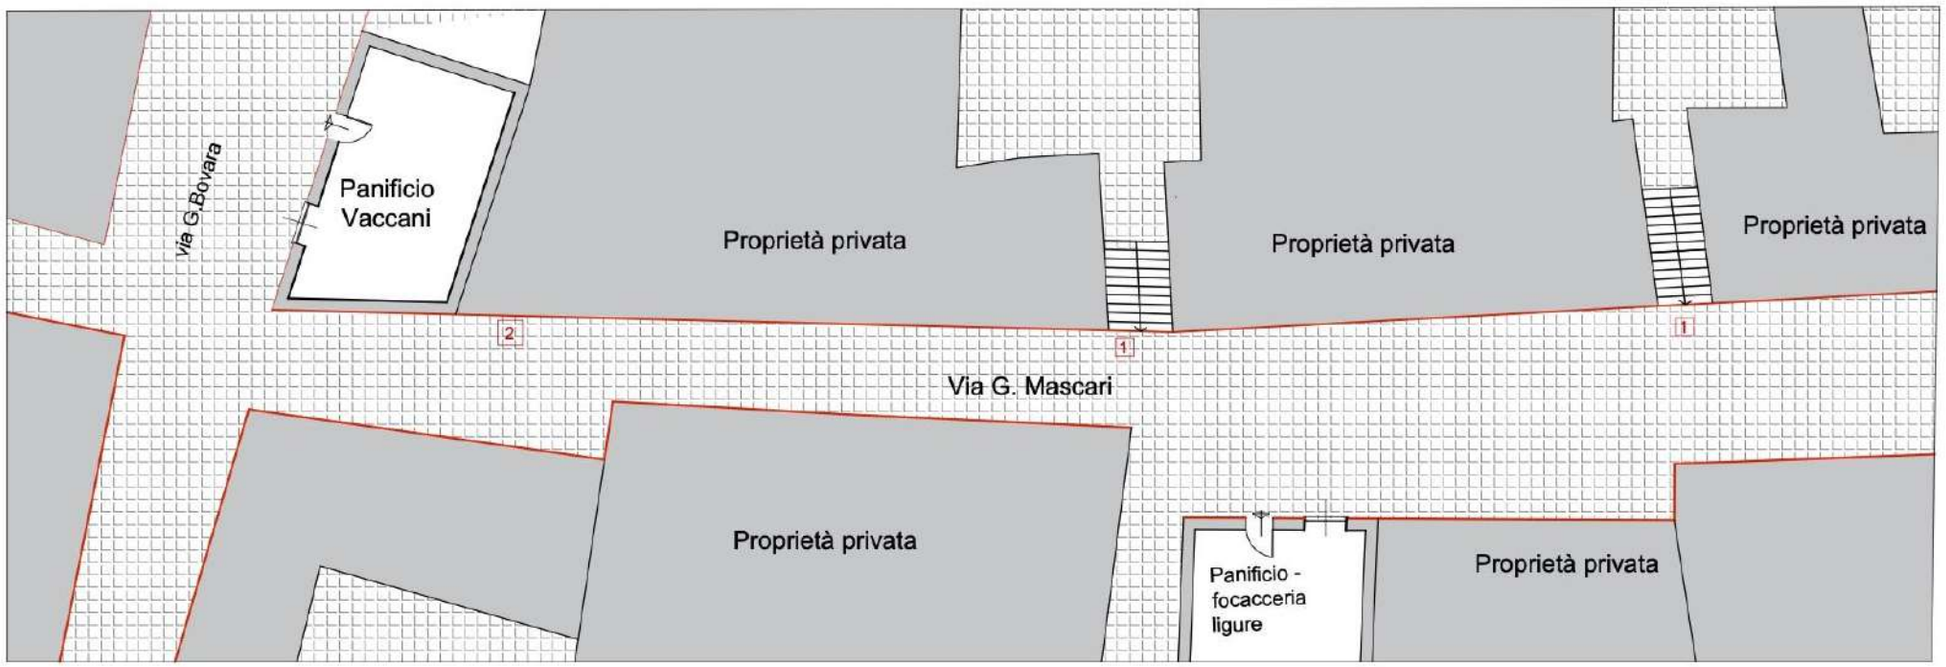
STATO DI FATTO
VIA MASCARI

1 Scalinata non agibile

2 Mancanza di percorsi tattili
