RIQUALIFICAZIONE AREA DEMANIALE DELLA MALPENSATA

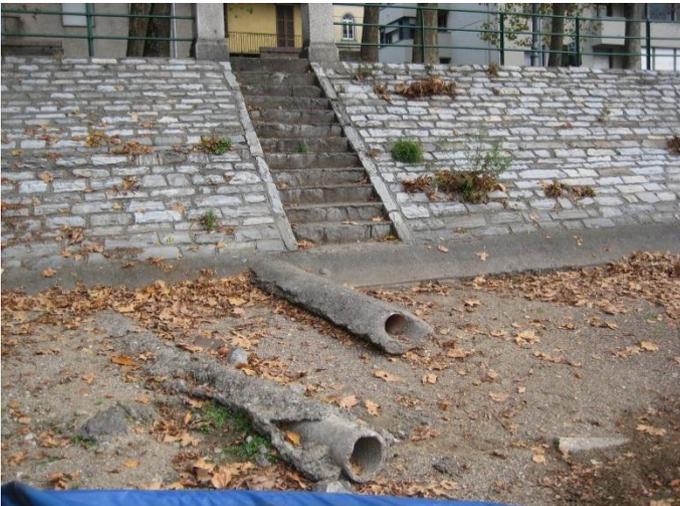
Esempio di scarichi abusivi.

Il sito puntuale in esame "Malpensata" è caratterizzato da una piccola insenatura di ampiezza contenuta, chiuso verso nord da un muro in calcestruzzo di altezza pari a circa 1 m, sul quale sono collocati alcuni anelli in ghisa allo scopo di potervi ormeggiare delle imbarcazioni. Il muro stesso e il tratto di spiaggia adiacente necessitano di interventi di sistemazione e rimozione di scivoli di allaggio realizzati in calcestruzzo. Contestualmente agli interventi dovrà essere verificata la regolarità degli scarichi in essere e programmati interventi necessari per un'eventuale rilocalizzazione degli stessi, finalizzati a garantire la qualità dell'acqua per la balneazione dello specchio lacuale

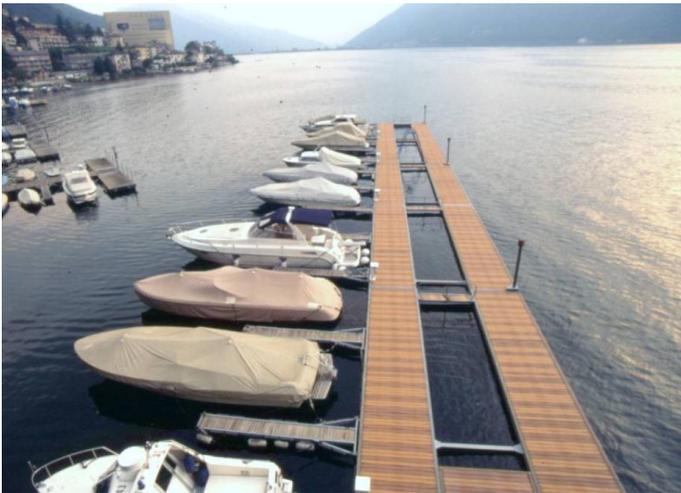
Esempio di struttura frangionde a forma di catamarano.

Considerato che la baia in esame risulta particolarmente esposta ai venti provenienti da Nord, potrebbe essere necessario posizionare poco a monte un'ulteriore struttura galleggiante al fine di proteggere il pontile dal moto ondoso prodotto dai venti suddetti; la stessa, ancorata ad un'estremità alla costa, può essere utilizzata sia come ulteriore struttura per l'ormeggio o l'approdo di imbarcazioni, sia come eventuale piattaforma galleggiante per i bagnanti.
