Riqualificazione del LAVATOIO DI BELLEDO

Associazione promotrice:
FEMMINILE PRESENTE
Dott.ssa Irene Riva

Progettazione:
ATELIER2-Milano:
Arch. Valentina Gallotti

Dicembre 2016

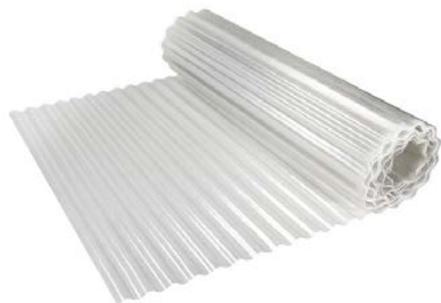
Vetroresina bianco latte
(Tipo Elyplast)

Lastre metalliche multistrato
antirombo (Tipo Ondulit)

E' per questo che la **proposta di progetto** prevede la sua sostituzione con una **copertura con struttura in legno** (materiale più "caldo") e tradizionalmente utilizzato per strutture di questo genere (come ad esempio nell'ormai perduto lavatoio Turbada di Belleo). Il manto di copertura è previsto in lastre alternate metalliche multistrato antirombo a profilo ondulato (tipo Ondulit) e in vetroresina bianco latte sempre a profilo ondulato (tipo Elyplast di Brianza Plastica) per garantire più luce naturale all'interno del lavatoio.

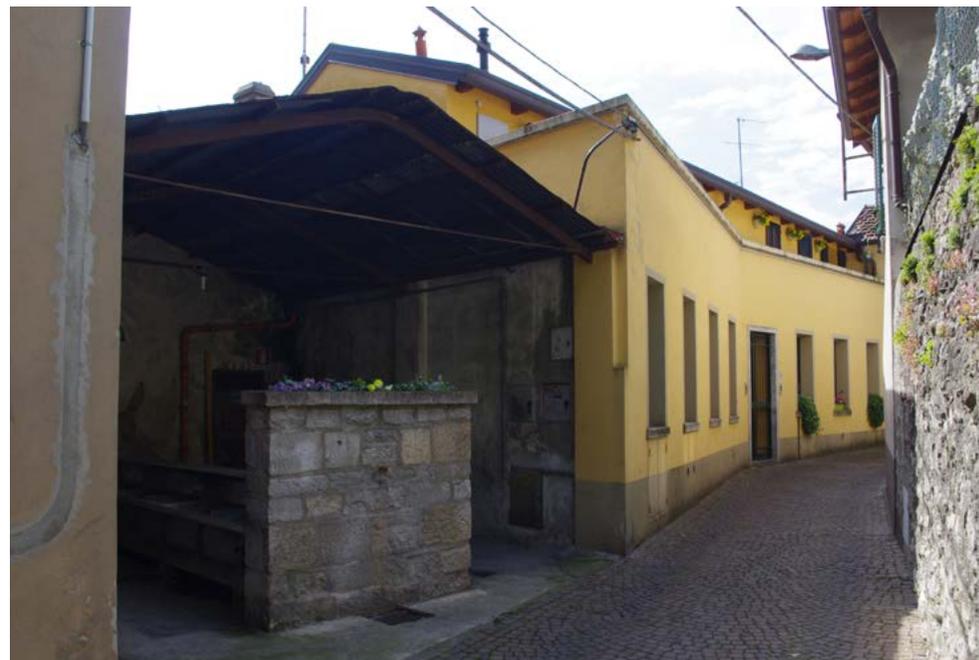
Lavatoio di Belleo esistente

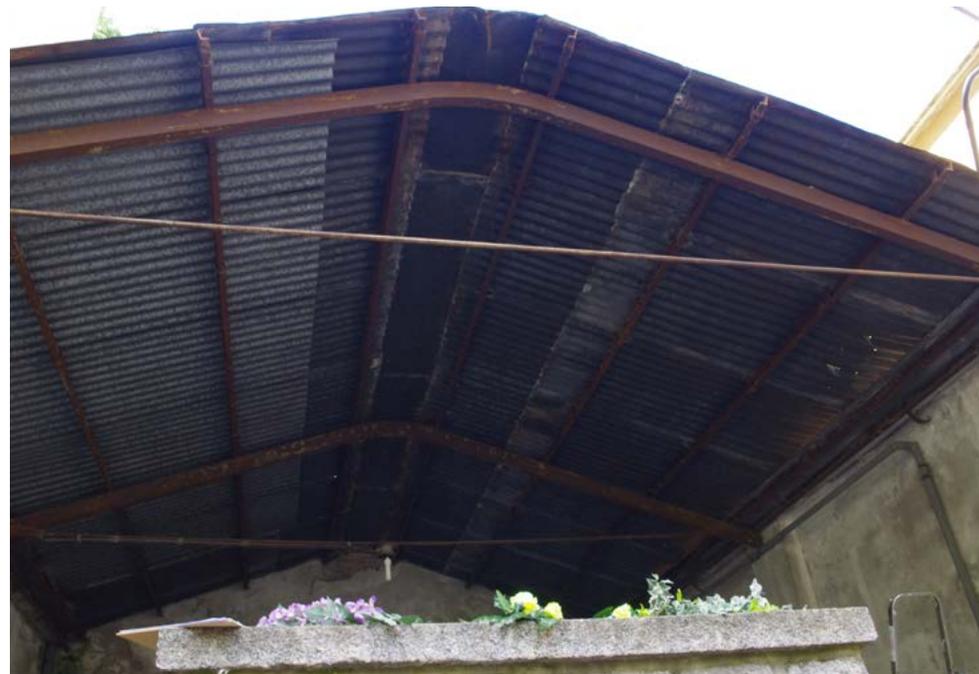
Degrado copertura in carpenteria metallica

L'attuale **copertura** con struttura in carpenteria metallica, probabilmente realizzata nel dopoguerra, versa in condizioni di marcato degrado, oltre ad essere sottodimensionata rispetto alle attuali normative (resistenza a neve, vento e sisma).

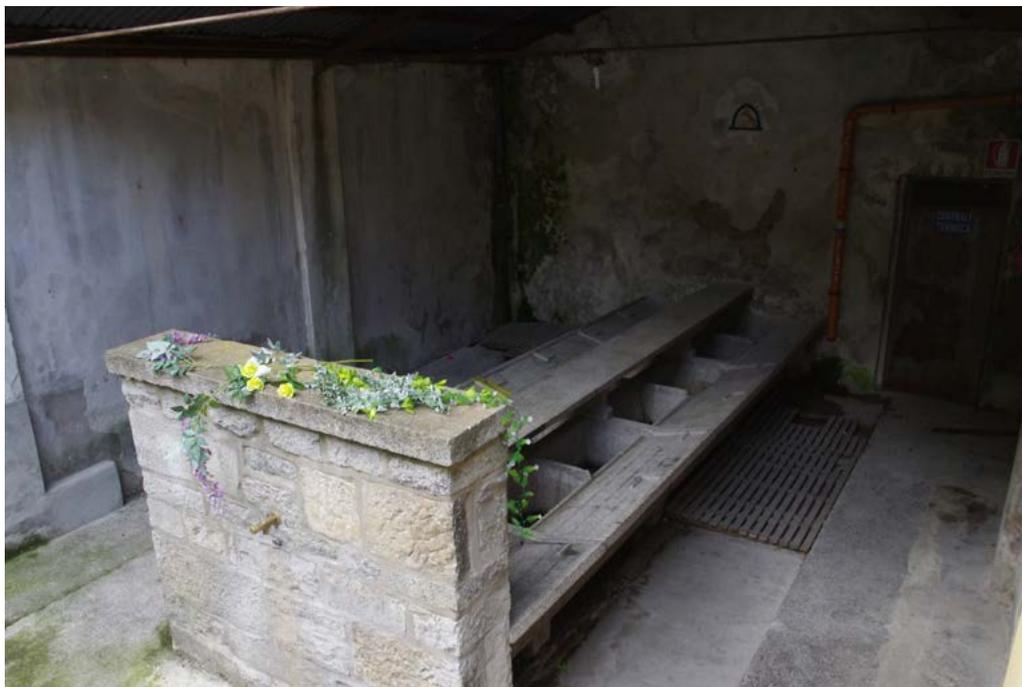
Degrado pavimentazione

Le **pavimentazioni esistenti** in pietra e i lavatoi stessi sono da pulire con idropulitrice ad alta pressione e reintegrare dove ci fossero delle incoerenze del materiale.

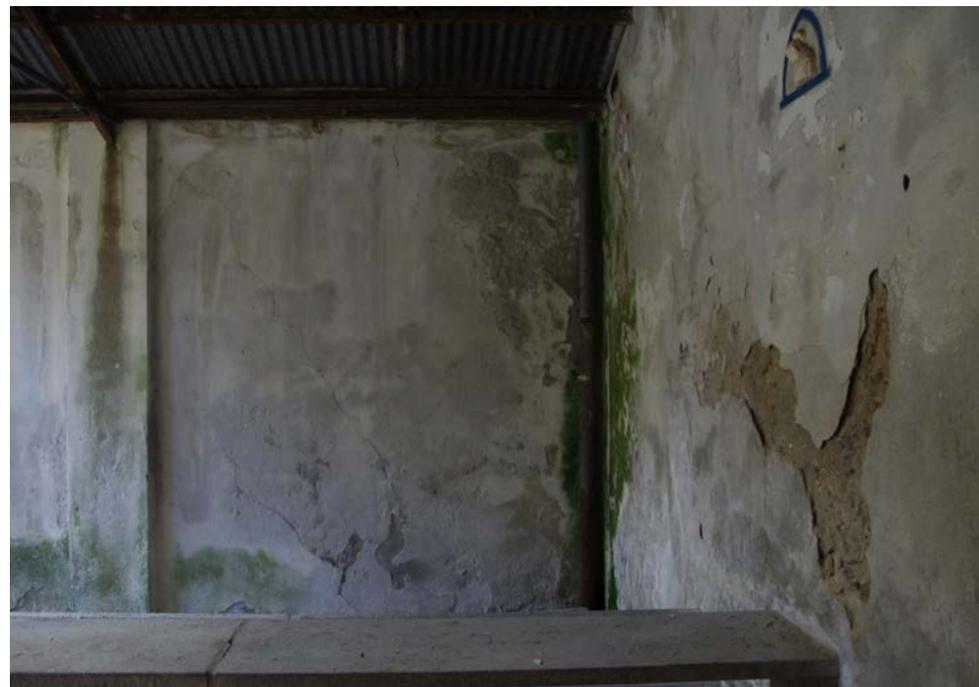
Distacco rivestimento intonaco

Le **murature** sono da risanare e reintonacare. Viene proposta la loro decorazione, mediante citazioni, inerenti l'acqua tratta dai Promessi Sposi di Alessandro Manzoni, con grafica manoscritta, oltre che con immagini storiche o artistiche di lavandaie lecchesi realizzate con tecnica a stencil. La Madonnina sulla parete di fondo viene esaltata da un alone turchese leggero.

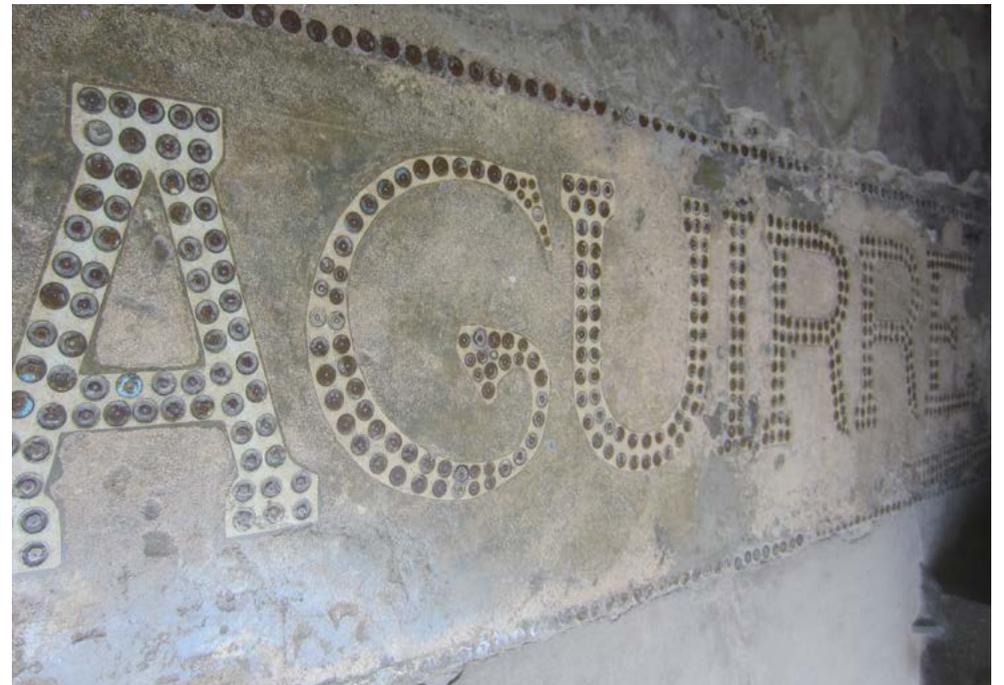
Esempio di decorazione con elementi metallici annegata nel cemento

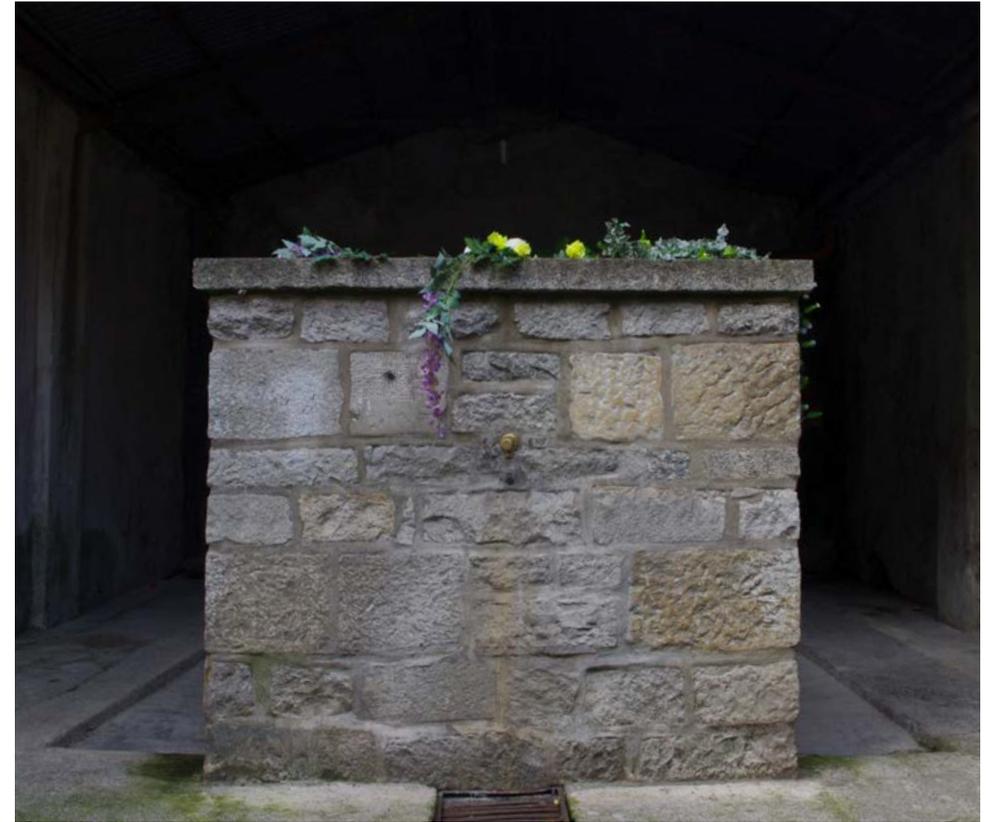
Muro in pietra posto in testa al lavatoio

Il **muretto in pietra** posto in testa al lavatoio, sarà valorizzato da un manufatto in acciaio corten con la scritta LAVATOIO BELLEDO intagliata al plasma retroilluminata e da una lesena verticale sempre in corten che funzionerebbe da supporto e sfondo al punto acqua potabile: un semplice e lineare tubo curvo, in inox satinato, che irrorerà d'acqua corrente la terra.

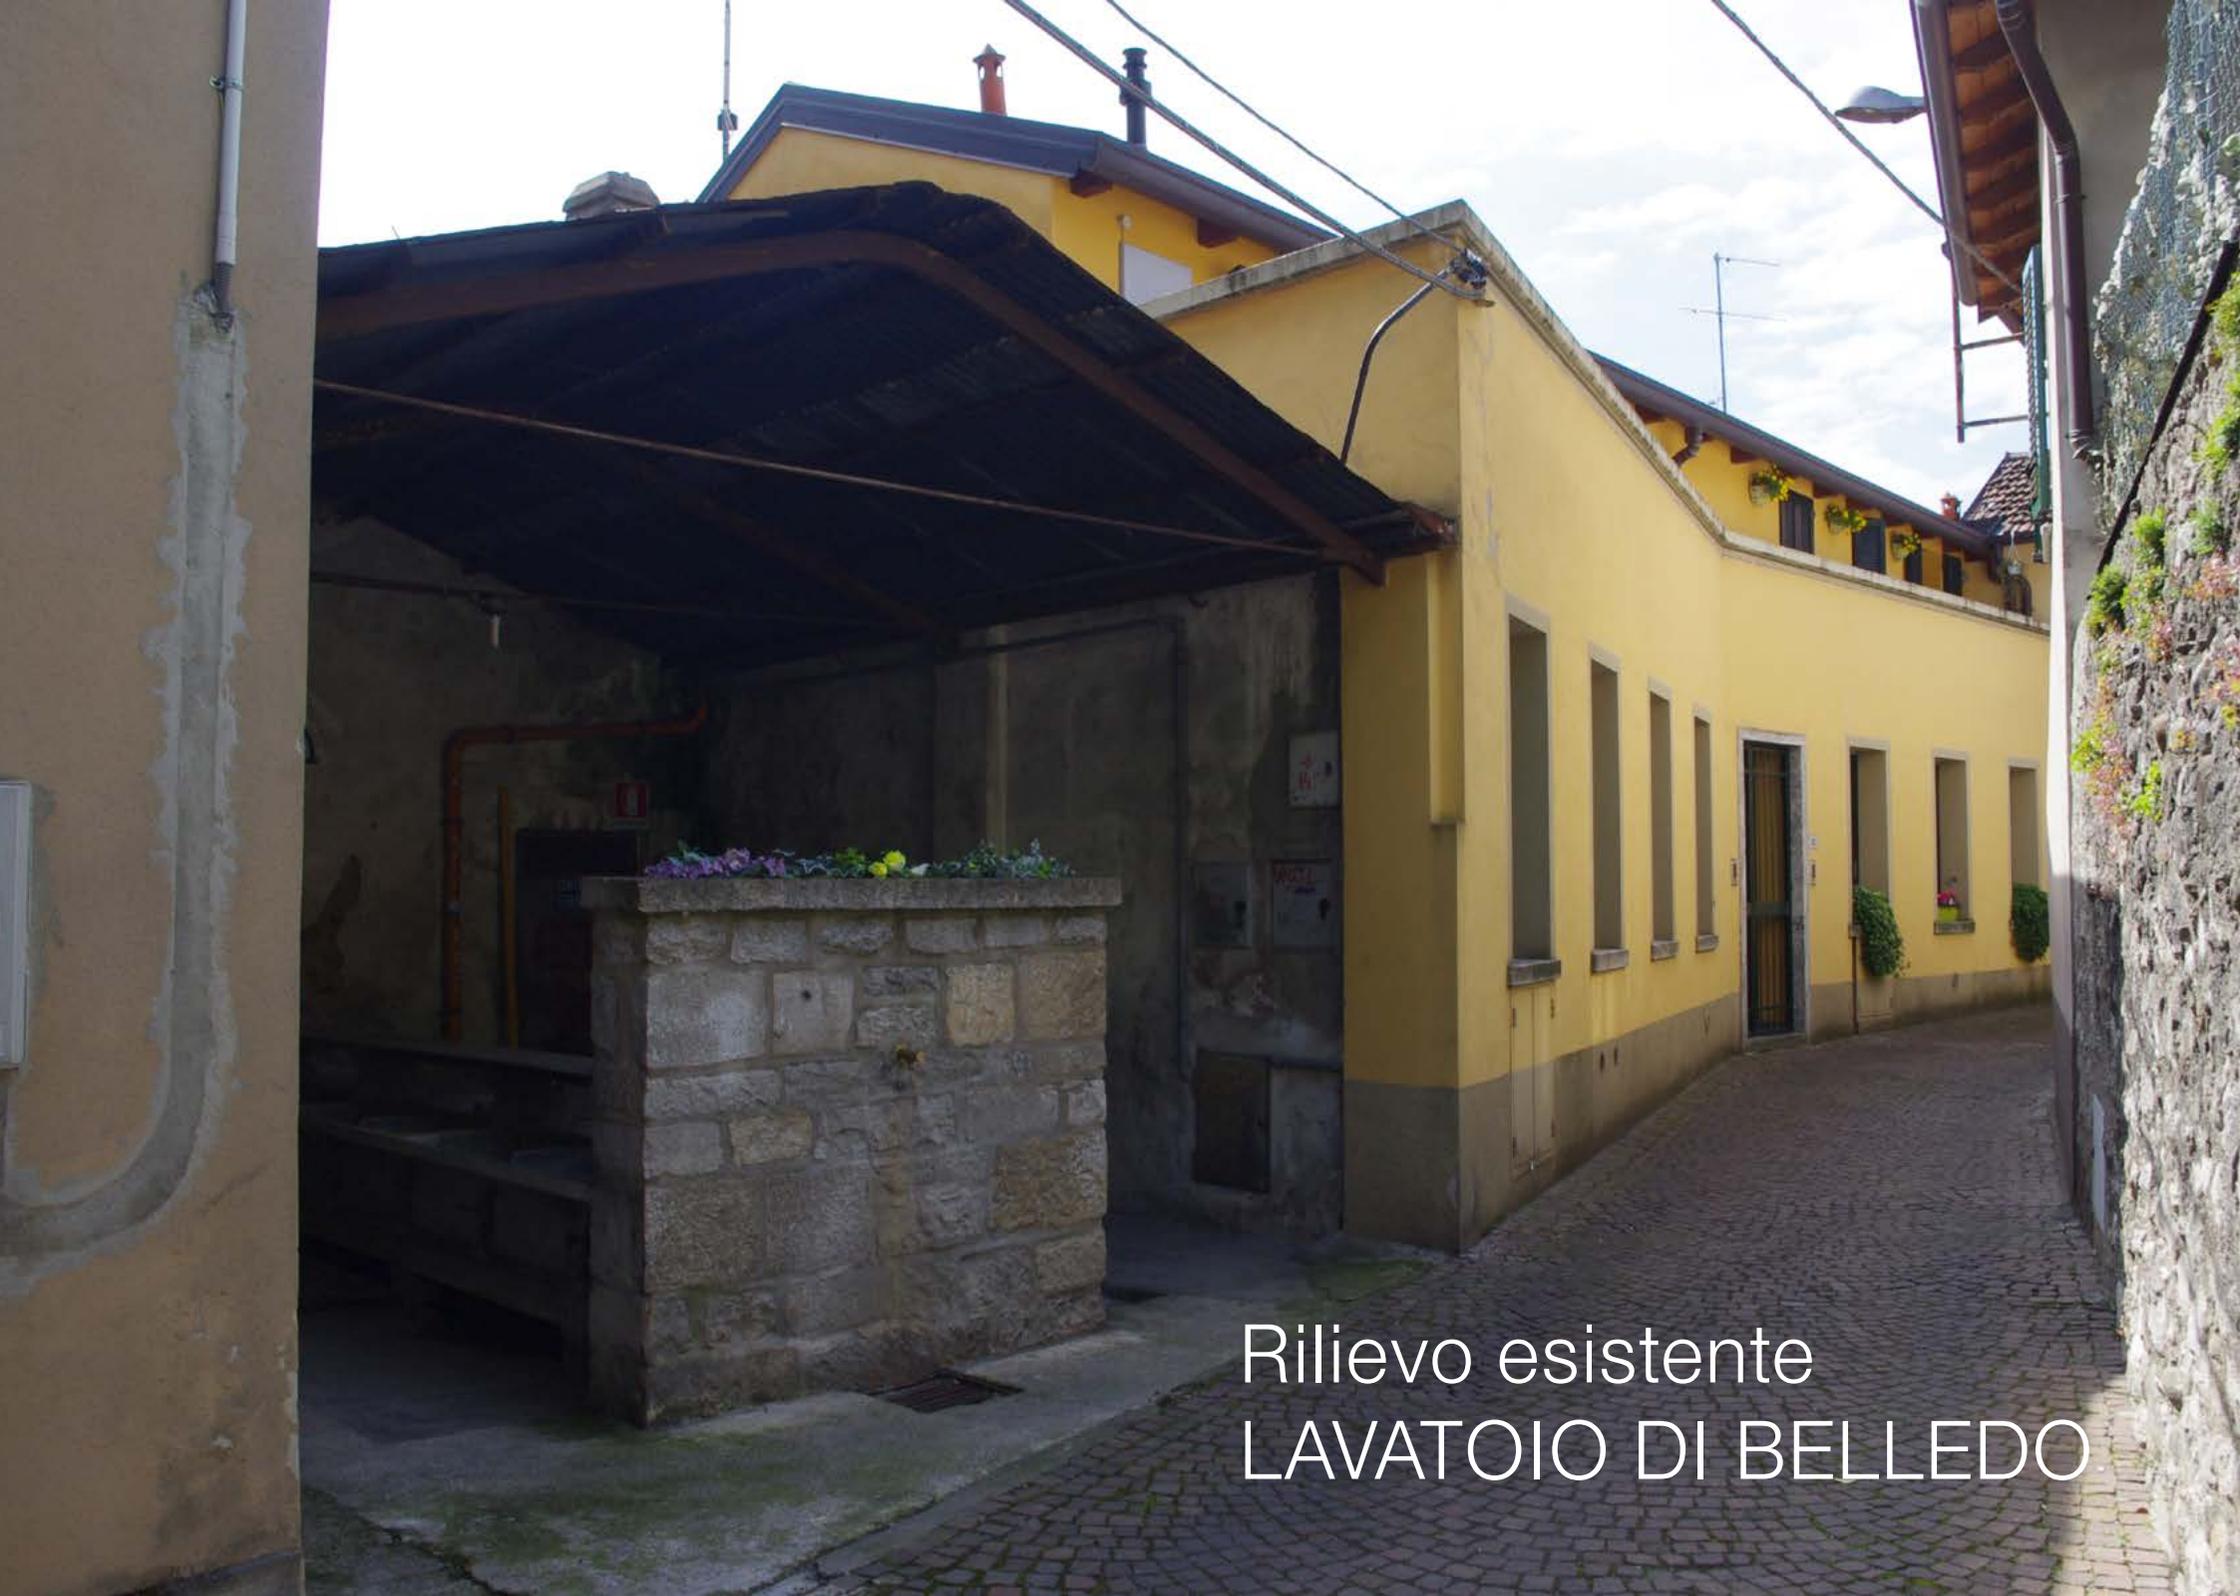
Rilievo esistente
LAVATOIO DI BELLEDO
