Il castello in riva al lago di Lecco

I resti e i sotterranei del castello di Lecco

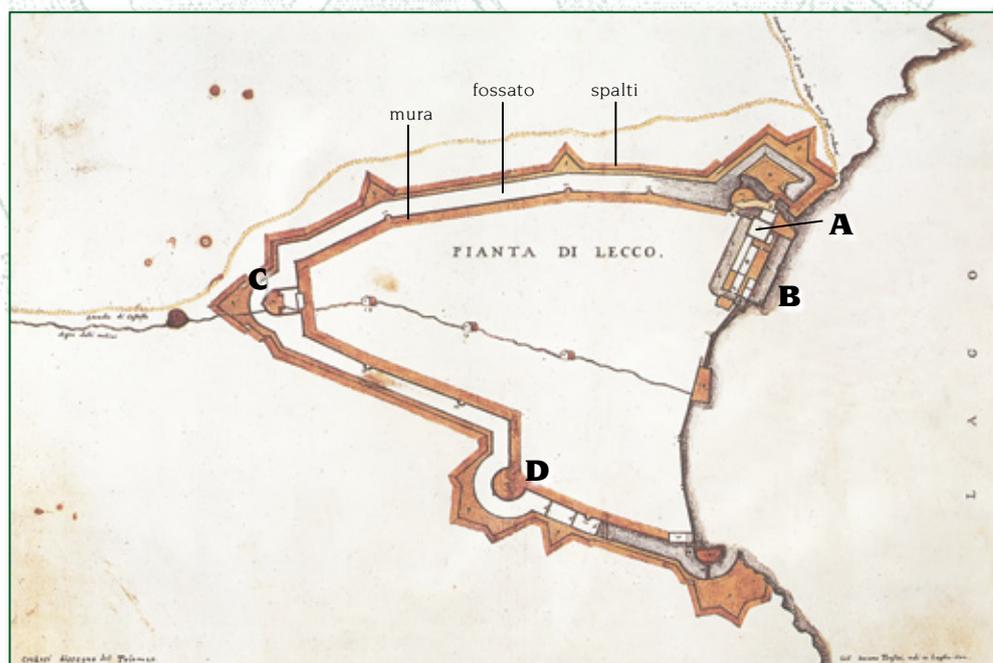
Elaborazione della Pianta di Lecco, disegno a penna e acquarello di Giacomo Tensini, 1642

Dal 1466 al primo decennio del XVI secolo, gli Sforza, duchi di Milano, intraprendono importanti interventi di sistemazione e potenziamento del castello, anche con la creazione di un porto fortificato sul lago **(B)** e del torrione della porta di Vianova **(C)**, situata alla sommità dell'attuale via Bovara. In questa epoca, il borgo fortificato si trasforma nel castello e assume il suo impianto definitivo, destinato a durare fino al 1782. Le guerre dei primi decenni del Cinquecento che oppongono i francesi, prima alleati degli Sforza poi padroni di Milano, all'Impero si concludono con il dominio spagnolo sul ducato e quindi sul castello di Lecco.

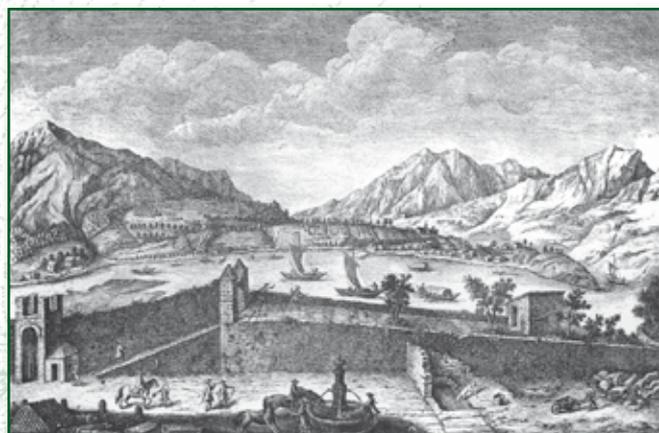
Lago di Lecco nel Milanese, calcografia, 1750 circa. Il lago visto dalla parte terminale di via Bovara, le mura chiudevano la fortificazione verso il golfo.

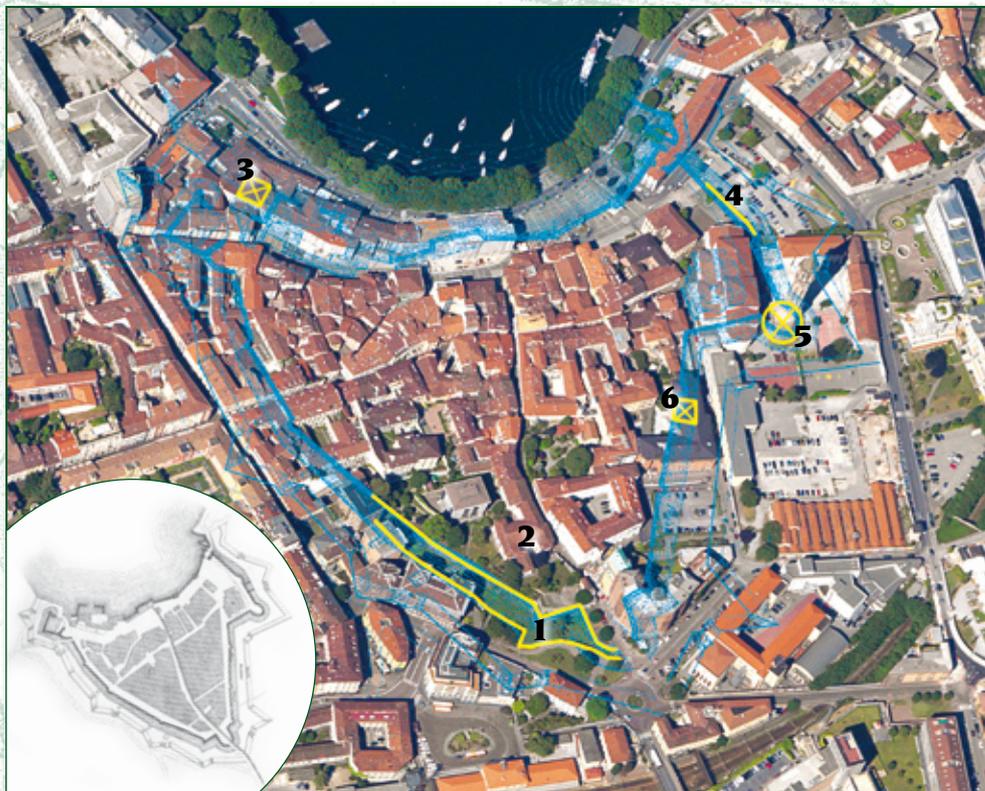
Nel tondo: disegno moderno che ricostruisce la piazzaforte di Lecco. Sopra: lo stesso sovrapposto all'attuale reticolo urbano.

I resti delle fortificazioni e dei fabbricati ancora visibili fuori terra si trovano nei luoghi che erano dotati delle maggiori opere di difesa, in corrispondenza delle tre porte. Le mura, il fossato e metà della base del rivellino di Vianova **(1)**, l'attuale via Bovara, in direzione della Valsassina, sono il complesso più rilevante e meglio conosciuto. Lo stesso edificio della Biblioteca Civica **(2)** faceva parte delle costruzioni del castello: la tradizione dice che sia stato la residenza del governatore spagnolo fino agli inizi del Settecento. La torre viscontea **(3)** è inglobata nell'isolato tra il lago e la piazza: il vicolo della Torre, che la costeggia, conserva la forma dell'accesso fortificato al castello dalla porta detta di Milano. Una modesta porzione di mura **(4)** è stata conservata a sostenere, in corrispondenza di quella che era porta Santo Stefano, il sagrato di San Nicolò. Non sono pochi i resti sotterranei o comunque inglobati in costruzioni successive alla distruzione del castello. Un cunicolo che, dal cortile interno della Biblioteca, porta alla base del torrione angolare del vallo. Un altro cunicolo e il locale sotterraneo di difesa e avvistamento sotto una torricella visibile a valle del ponte sul fossato. Il complesso di passaggi sotterranei, resti di mura e altre opere di difesa nell'area dell'oratorio di San Nicolò, presso la basilica. Qui è conservata anche la postazione cannoniera **(5)**, due locali rotondi sovrapposti a volta ribassata di 9 metri di diametro, nel torrione circolare che è stato utilizzato come basamento del campanile, progettato e costruito a fine Ottocento. Resti delle mura e del contrafforte degli spalti **(6)** sono conservati nel sotterraneo della Casa di Riposo Borsieri in via San Nicolò.

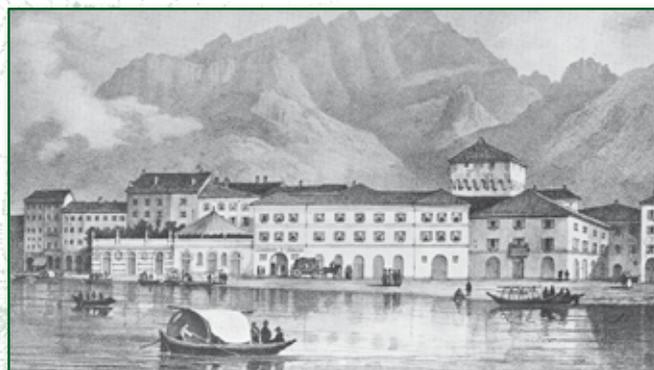
Albergo d'Italia in Lecco, litografia, 1851. A metà Ottocento la torre viscontea rimane l'ultima fortificazione visibile del castello in riva al lago.
